CASERIO KATXOLA-BERRI
GRADO A**PARAISO 22**

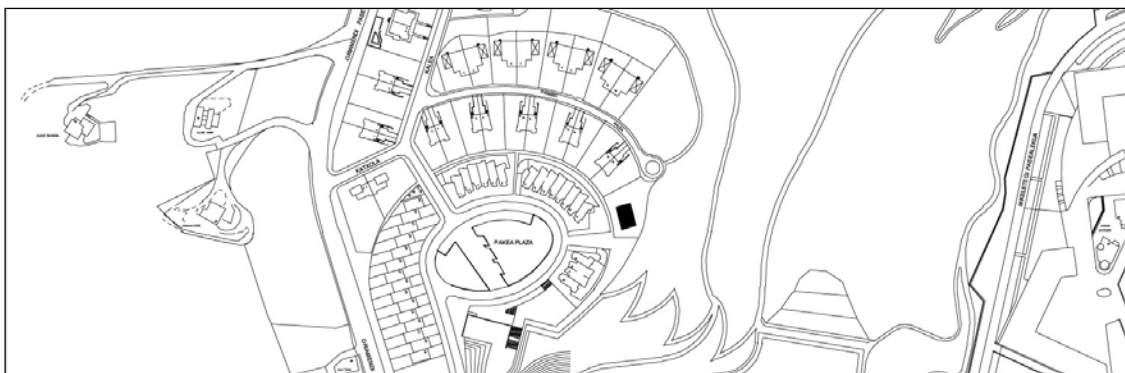
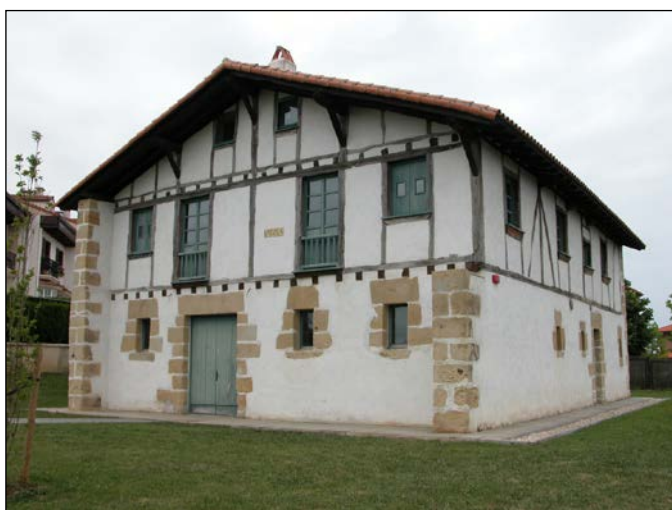
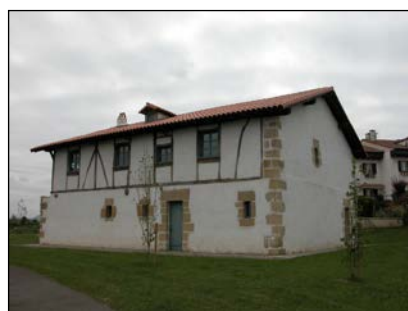
Caserío desmontado y reconstruido doscientos metros al norte de su ubicación original en la loma de Oriamendi. De reducida planta, su ocupación no llega a los 200 m², se compone de planta baja, primera y un bajo cubierta a dos aguas. Su estructura se divide en tres crujías perpendiculares a la fachada principal con cuatro vanos desiguales debido a la diferencia de usos entre la parte anterior dedicada a vivienda y la posterior para las actividades agropecuarias. Éste área posterior del caserío está ocupada por el lagar, desde el bajo cubierta destinado al almacén de la manzana, en la primera planta se encuentra la prensa y en la planta baja la recogida del mosto. Sus muros son de mampostería revocada con sillares en recercados de huecos y encadenados de esquina, entre los que destacan los flancos de la fachada principal con muros adelantados para cortavientos. Los dos niveles superiores de la fachada principal están contruidos con un entramado de madera.
