**EDIFICIO RESIDENCIAL**  
GRADO B**SAN MARTÍN 6**

Francisco Urcola, 1893.

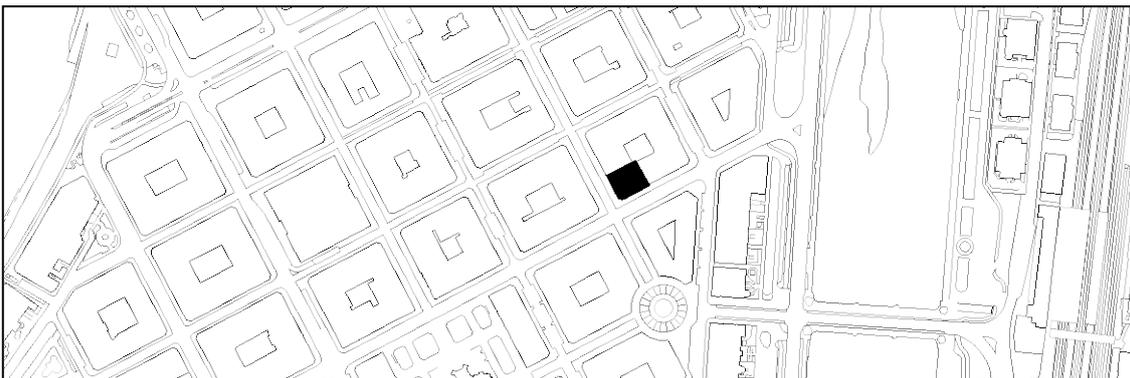
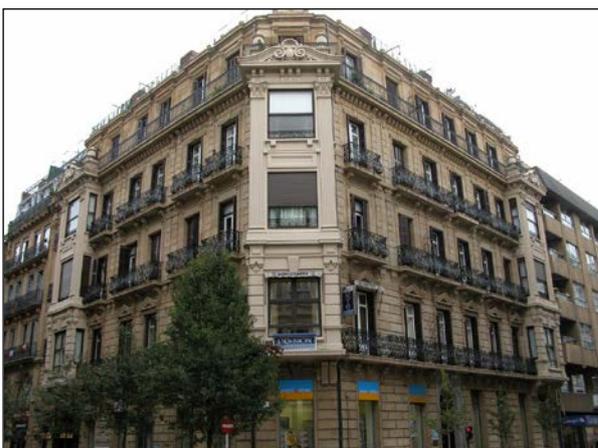
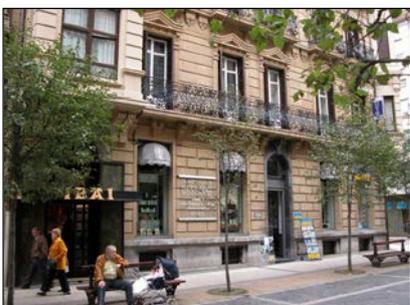
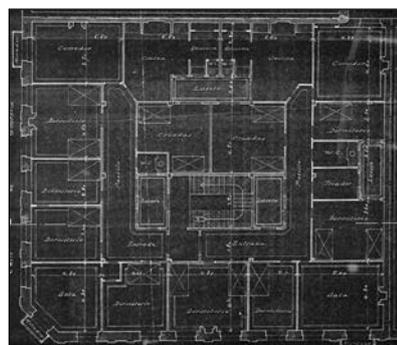
Edificio en esquina con semisótano, entresuelo, tres plantas altas de origen más dos levantes de 1933, el primero apenas retranqueado, y el segundo a modo de bajocubierta con buhardillas. Fachada de sillería con zócalo de granito, almohadillado de sillería en la entreplanta y planta primera, con pilastras almohadilladas marcando el ritmo de fachada. Miradores de hormigón en chafalán de esquina y huecos laterales extremos (también de 1933). En planta baja, se proyectaba un acceso directo al piso principal, que ha sido modificado y convertido en un local, rasgándose además otro hueco para dar acceso directo al entresuelo (inicialmente previsto como viviendas y hoy utilizado como locales)

- 1- Elementos o partes de la fachada excluidos de la protección: Levante en bajocubierta (5ª)
- 2- Elementos o partes de la fachada permanentes: Elementos en sillería y elementos moldeados.
- 3- Restricciones particulares de intervención: Se conservarán sin modificaciones el portal y todos sus elementos originales.
- 4- Restituciones obligadas: Configuración de hueco izquierdo a calle Getaria, revestimiento y elementos superpuestos.
