CASERÍO BARRENETXE
GRADO C

IGARA CM, 156

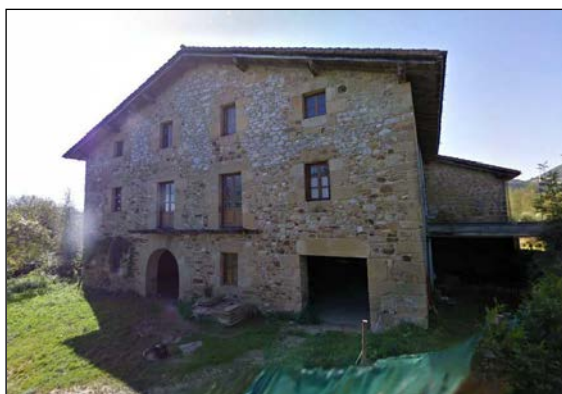
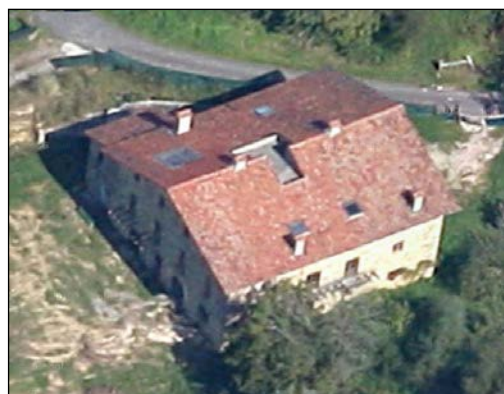
Edificación de planta ligeramente rectangular que actualmente acoge dos viviendas. Tras sufrir un incendio, está en proceso de reconstrucción desde hace tiempo, si bien las obras están muy avanzadas. Cuenta con: tres plantas y un desván; cubierta a dos aguas; muros de mampostería caliza. La fachada principal tiene una composición casi simétrica y dispone de recercados de sillería, y dos accesos en planta baja, uno adintelado mediante madera, y otro de medio punto. La fachada posterior tiene tres accesos, dos de ellos de medio punto, y el tercero con dintel de madera. Cuenta con huecos centrales en ambas fachadas (dos en la principal; cuatro en la posterior), habilitados en condiciones adecuadas para la implantación de balcones corrido. Dispone de escudo de armas descabalgado junto a la entrada. Dispone de un anexo en fachada lateral.

- 1.- Régimen general de protección.
El asociado a su integración en el grado C de protección de este Plan Especial.
- 2.- Régimen específico de protección.
 - A.- Elementos o partes de la fachada excluidos de la protección: anexo lateral.
 - B.- Elementos o partes de la fachada permanentes: elementos de sillería; entramado de madera en fachada.
 - C.- Restricciones particulares de intervención: no se autorizan levantes.
 - D.- Restituciones obligadas:
 - * Se autoriza la implantación de balcones corridos en las fachadas principal y posterior, en la parte central de las mismas.
