CASERIO BALDAZAR
GRADO C

IGARA, CM DE 195

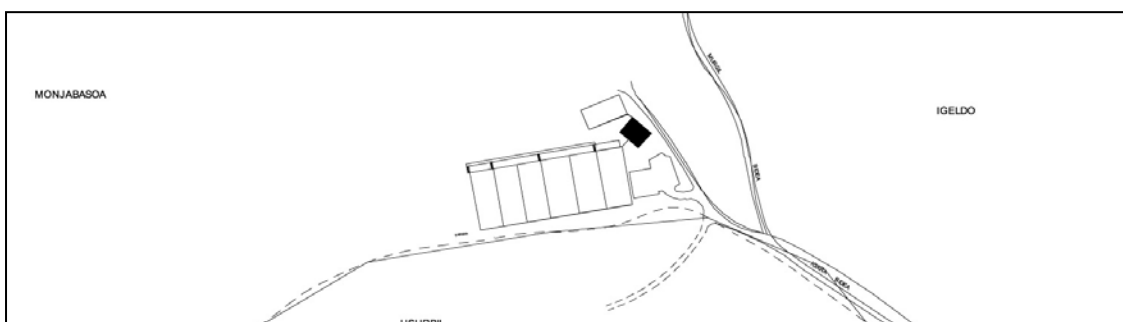
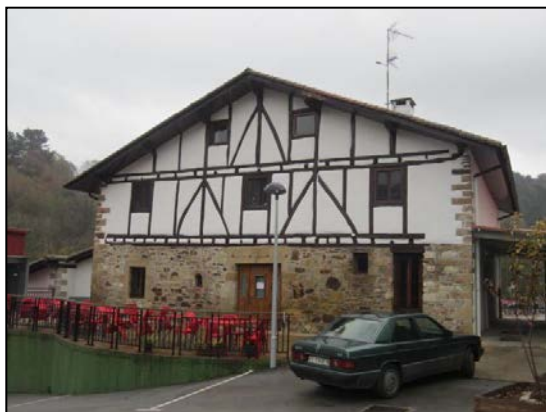
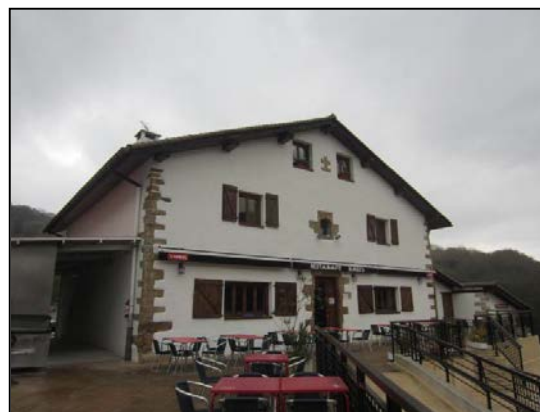
El edificio principal presenta un perfil de planta baja, primera y bajo cubierta a dos aguas, y está construido en muros de mampostería y estructura interior y de cubierta en madera. En su fachada principal queda vista la mampostería de la planta baja y sobre ella se levanta un entramado de madera, siendo visibles también los esquineros en piedra sillar arenisca.

Posee un pequeño hueco en arco de medio punto en la planta baja de la fachada principal y otra apertura de arco conopial en la planta primera de la fachada trasera, donde aparece también una cruz ejecutada en sillares de arenisca.

B.- Elementos o partes de la fachada permanentes: Elementos de sillería y entramado de madera de la fachada principal
