CASERIO BERA BERA
GRADO C

BERABERA, PS DE 82

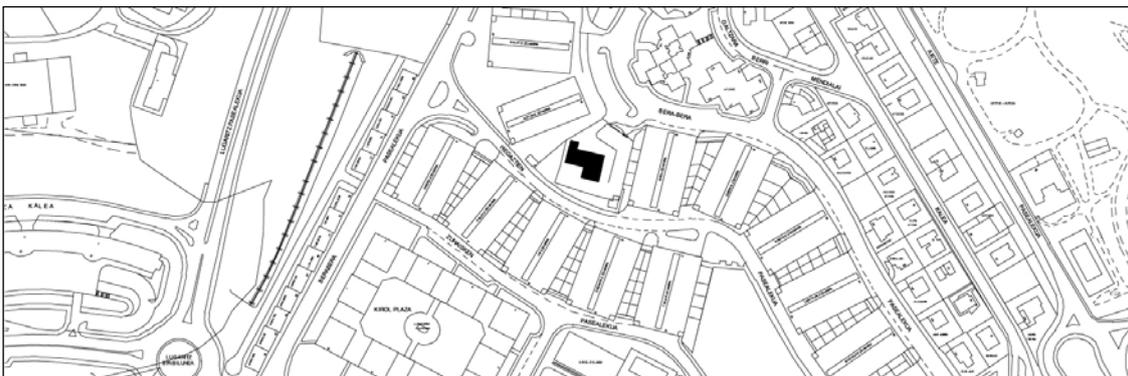
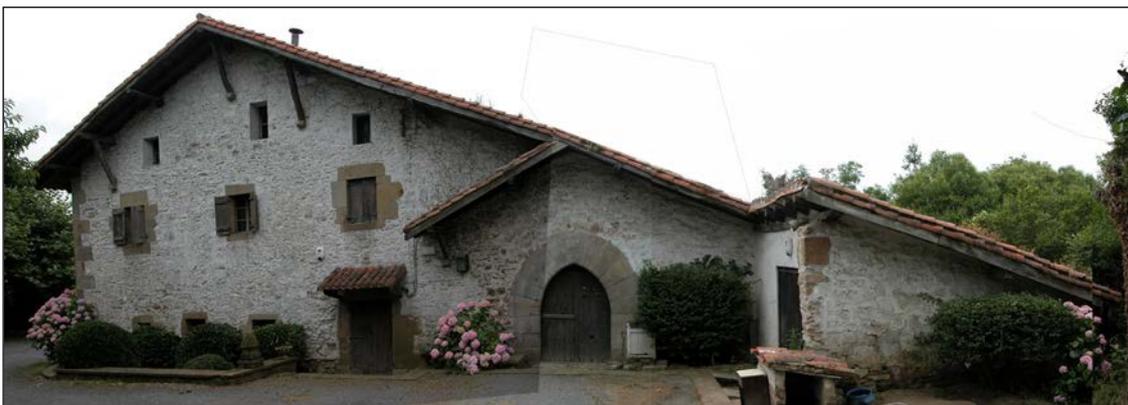
Caserío con planta baja, primera y bajo cubierta con fachadas construidas con una mampostería pintada incluso en la fachada principal. Uno de sus dos faldones de cubierta, con tornapuntas de madera, prolonga su plano inclinado hasta la planta baja, cobijando el acceso de un arco apuntado realizado con dovelas. También existen sillares en los recercados de planta baja y primera.

- 1.- Régimen general.
El asociado a su integración en el grado C de protección de este Plan Especial.
- 2.- Régimen específico.
 - A.- Elementos o partes excluidos de la protección: no.
 - B.- Elementos o partes de la fachada permanentes: elementos de sillería.
 - C.- Restricciones particulares de intervención: no se autorizan levantes.
 - D.- Restituciones obligadas: no.
