**EDIFICIO RESIDENCIAL
GRADO D****HONDARRIBIA 3**

Autor y fecha: Sebastian Camio; 1889.

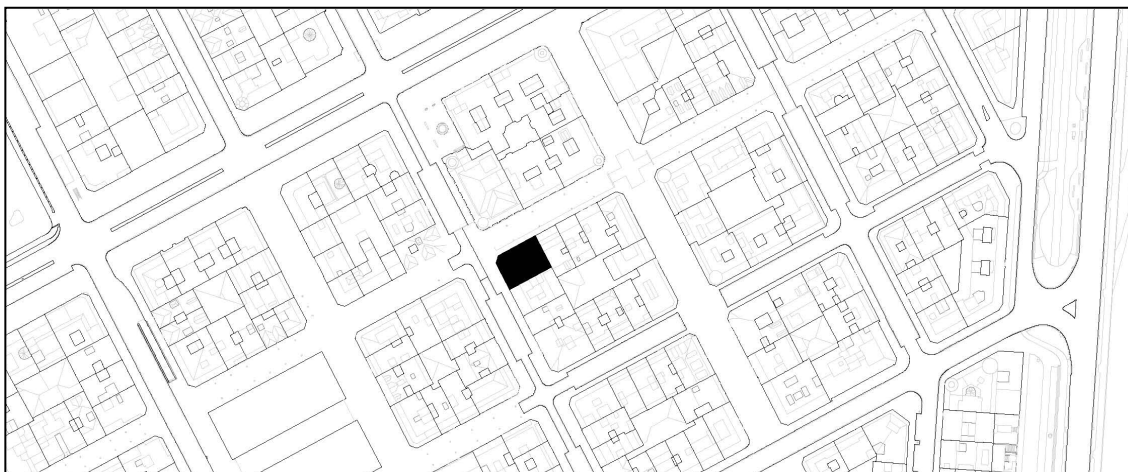
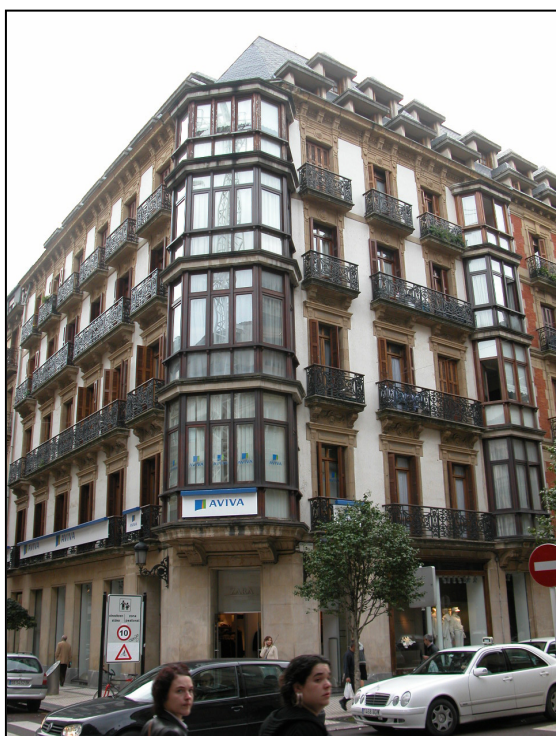
Edificio en esquina con planta baja, cuatro plantas altas de origen, más dos levantes en mansarda doble de ejecución reciente. Edificio vaciado y reconstruido junto con Fuenterrabía 05. La fachada combina piedra sillar en recercos de huecos y balcones con material cerámico de revestimiento. Los miradores de madera en chaflán y hueco lateral derecho a calle Fuenterrabía sustituyen a los que se construyeron en 1934. El hueco "doble" de planta baja con mainel metálico es de origen.

A.- Elementos o partes exteriores excluidos de la protección: levantes amansardados (5ª y 6ª plantas altas); miradores.

B.- Elementos o partes de la fachada permanentes: elementos de sillería.

- * El tratamiento del mirador se adecuará a los criterios establecidos en las citadas Ordenanzas Generales.
- * Los restantes asociados al cumplimiento de las condiciones reguladoras del mencionado régimen general.
