**EDIFICIO RESIDENCIAL**  
GRADO D

**ANDIA 11**

**Autores y fecha: Manuel de Urcola y Domingo Eceiza; 1880**

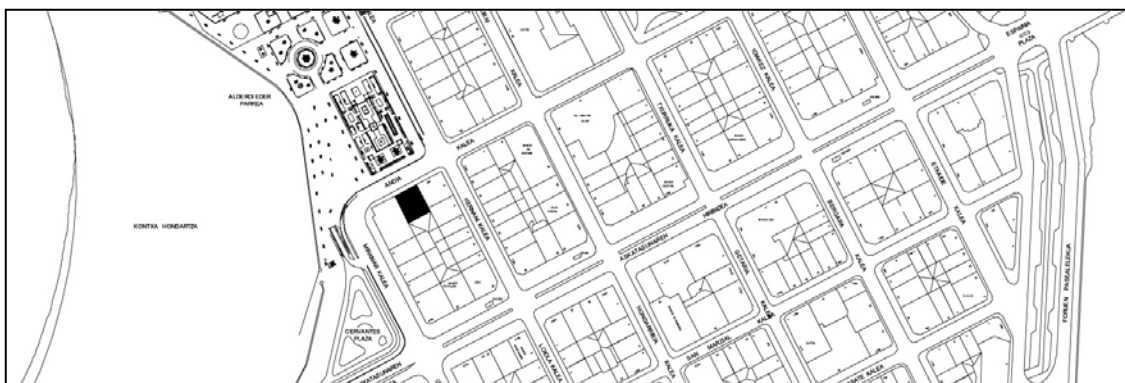
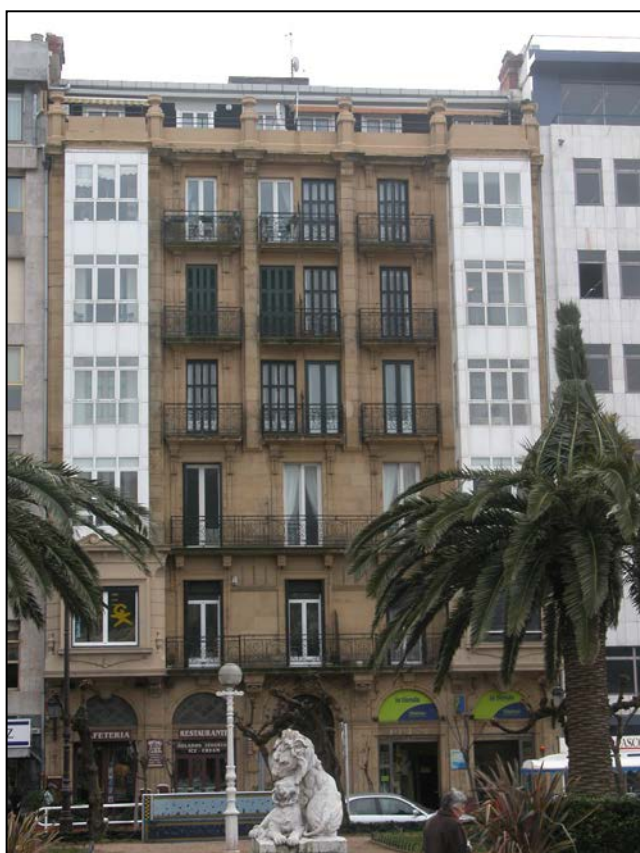
Edificio entre medianeras de planta baja, tres plantas altas de origen (una era bajocubierta en mansarda), más dos levantes a paño de fachada y otro retranqueado (de 1913). Fachada de sillería con miradores de hormigón en huecos extremos de primera planta (de 1946) y de aluminio en el resto, que sustituyeron a los originales de madera. Destacan las pilastras y los remates en arco de medio punto de los huecos de planta baja.

A.- Elementos o partes exteriores excluidos de la protección: levante (planta alta 6ª); miradores de aluminio.

B.- Elementos o partes de la fachada permanentes: elementos de sillería
