EDIFICIO RESIDENCIAL
GRADO D

SAN MARCIAL 23

Autor y fecha: Sebastián Camio; 1889

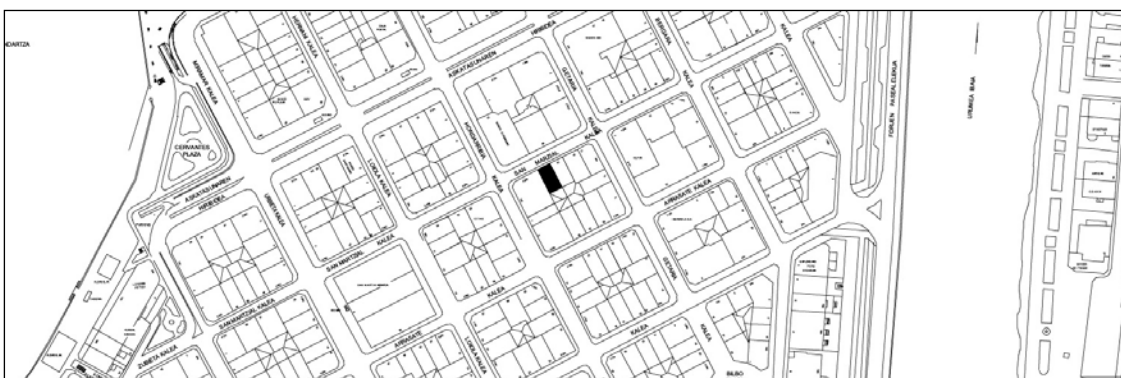
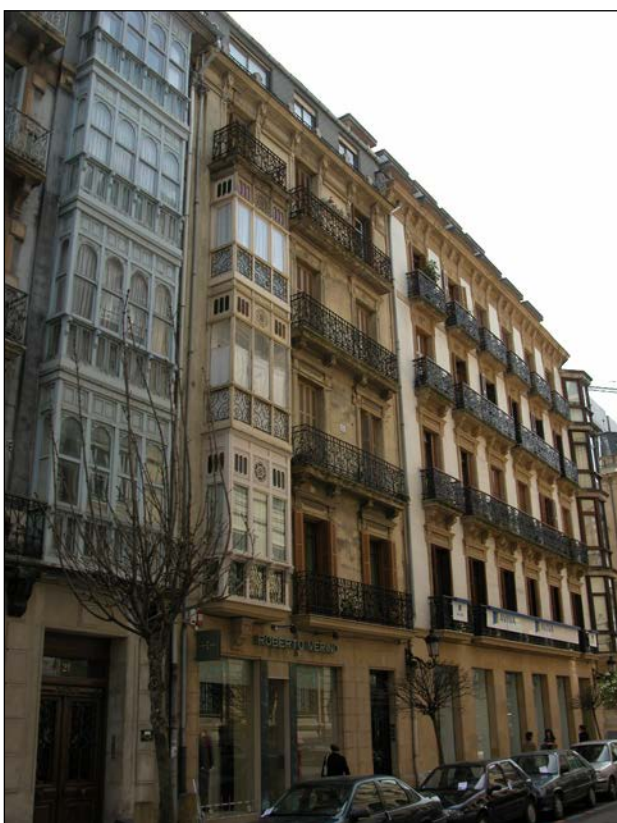
Edificio entre medianeras con planta baja, cuatro plantas altas de origen, más un levante amansardado. Fachada de sillería en planta baja, y revocada, con recercos de huecos resaltados, en plantas altas. La unión de los dos huecos del local comercial se produjo en el año 1936. Dispone de un mirador de madera frente a los huecos izquierdos de las cuatro plantas altas. La fachada presenta algunas diferencias respecto al proyecto original, que no preveía el mirador y sí balcones corridos frente a los tres huecos.

A.- Elementos o partes exteriores excluidos de la protección: levante amansardado (5ª planta alta).

B.- Elementos o partes de la fachada permanentes: elementos de sillería; mirador.

* El tratamiento del mirador se adecuará a los criterios establecidos en las citadas Ordenanzas Generales.
