EDIFICIO RESIDENCIAL
GRADO D

SAN MARTIN 10

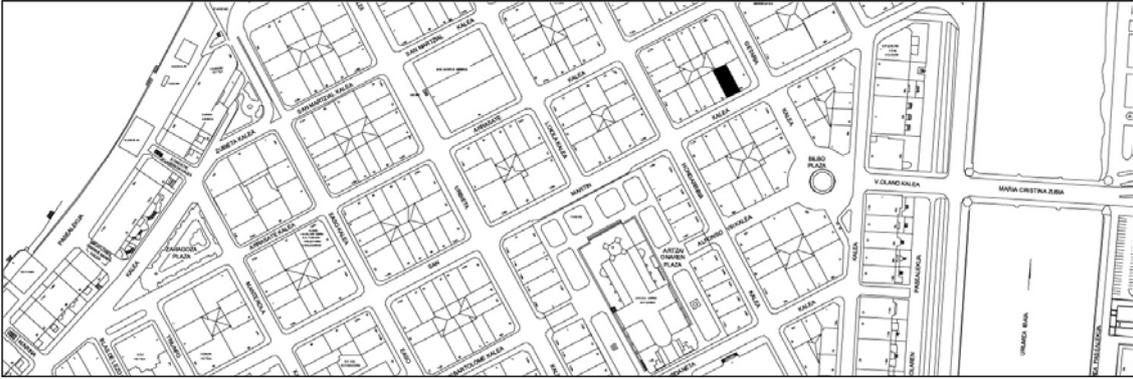
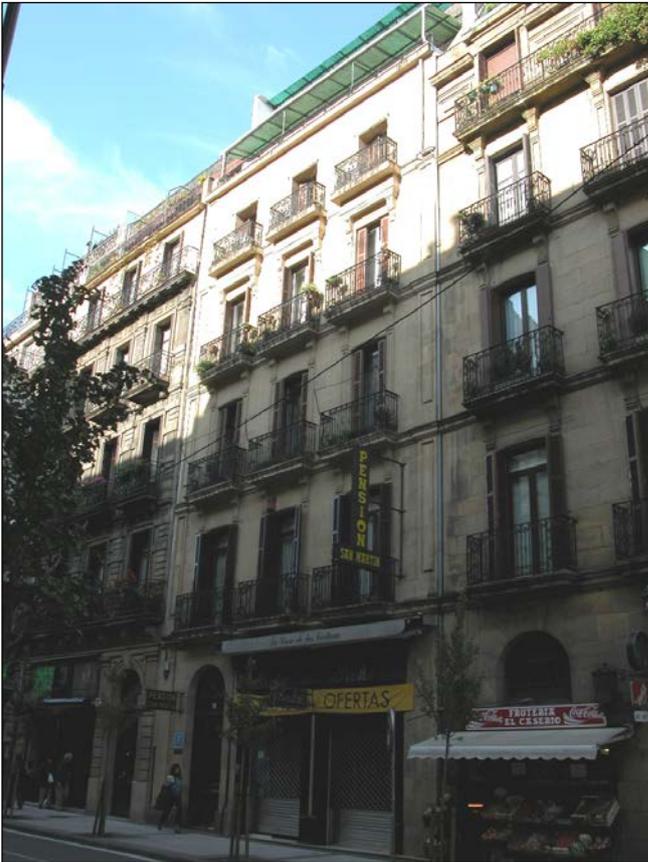
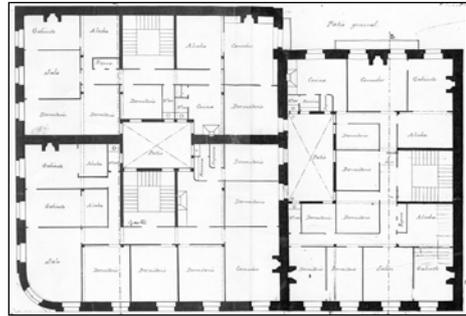
Edificio entre medianeras con planta baja, tres plantas altas de origen, más tres levantes el primero en el plano de fachada (sustituyendo la planta amansardada con buhardillas original), y los dos últimos retranqueados. Fachada de sillería. El hueco doble existente en planta baja no estaba previsto en el proyecto original. Proyecto común a Getaria 12 y 14.

A.- Elementos o partes exteriores excluidos de la protección: levantes (4ª, 5ª y 6ª planta altas).

B.- Elementos o partes de la fachada permanentes: elementos de sillería.

C.- Otros criterios particulares de intervención: los asociados al cumplimiento de las condiciones reguladoras del citado régimen general, incluidos los relacionados con la configuración de la fachada y de los huecos de la planta baja (eliminación de elementos superpuestos -dintel y bordes de sillería- en el hueco doble).
