EDIFICIO RESIDENCIAL
GRADO D

SAN MARTIN 11

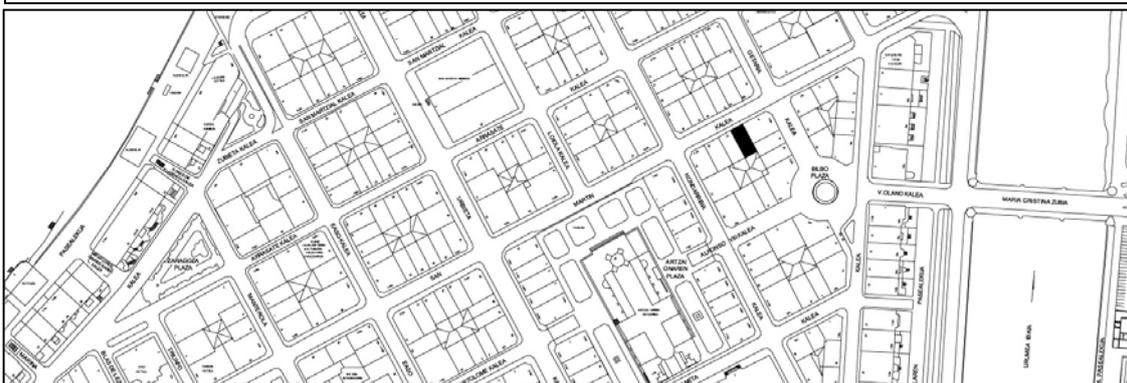
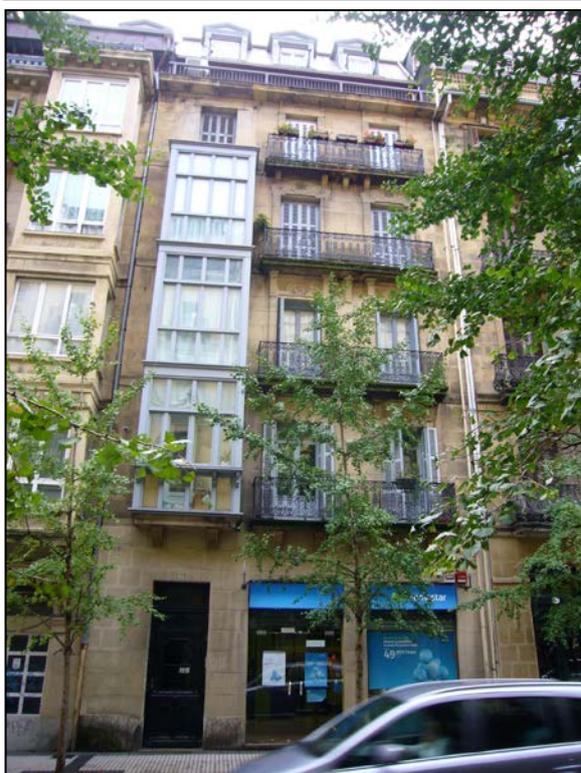
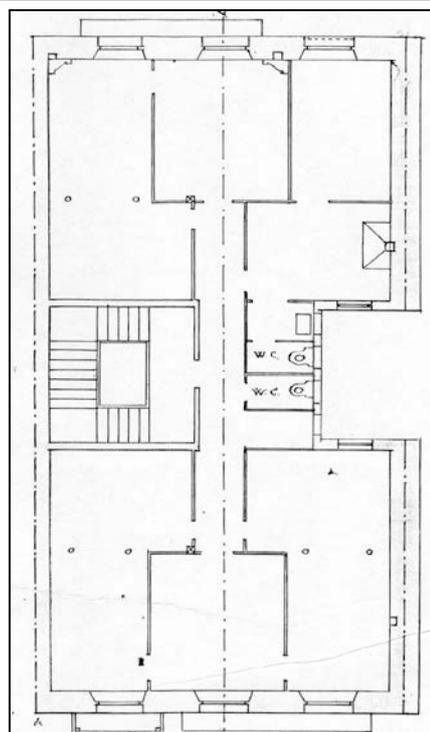
Edificio entre medianeras con planta baja más cuatro plantas altas de origen. Ha sido objeto de obras de reforma y levante ejecutadas a lo largo de los años 2005-2009. Fachada de sillería con mirador de madera (parcialmente renovado) en hueco izquierdo de planta primera a tercera. Chapeo plano reciente en planta baja

A.- Elementos o partes exteriores excluidos de la protección: 5ª y 6ª plantas altas.

B.- Elementos o partes de la fachada permanentes: elementos de sillería.

* Tratamiento del mirador de conformidad con los criterios establecidos en las citadas Ordenanzas Generales; se autoriza la habilitación de un mirador en la 4ª planta alta de la edificación, en línea con el existente en las plantas inferiores y en el contexto de una proyección y un tratamiento unitario del conjunto de ese mirador.
