EDIFICIO RESIDENCIAL
GRADO D

SAN MARTIN 31

Autor y fecha: José María Mújica; 1899

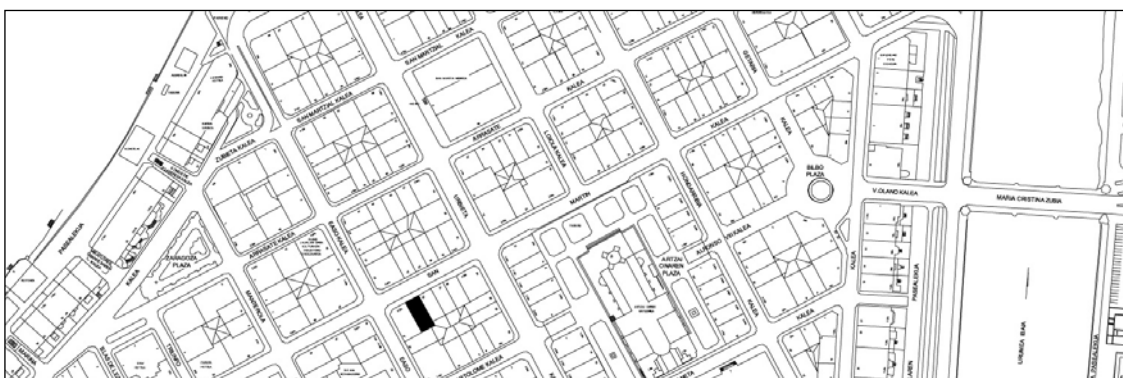
Edificio entre medianeras con tres plantas altas más tres levantes de 1946, el primero a paño de fachada como reforma de la mansarda anterior, y los dos siguientes retranqueados. Fachada de sillería con mirador de madera en hueco central (de 1926). Planta baja muy transformada. Proyecto común a Easo 27.

A.- Elementos o partes exteriores excluidos de la protección: levantes retranqueados (5ª y 6ª plantas altas).

B.- Elementos o partes de la fachada permanentes: elementos de sillería; mirador.
