EDIFICIO RESIDENCIAL
GRADO D

SAN MARTIN 55

Autor y fecha: J.R. Alday; 1906

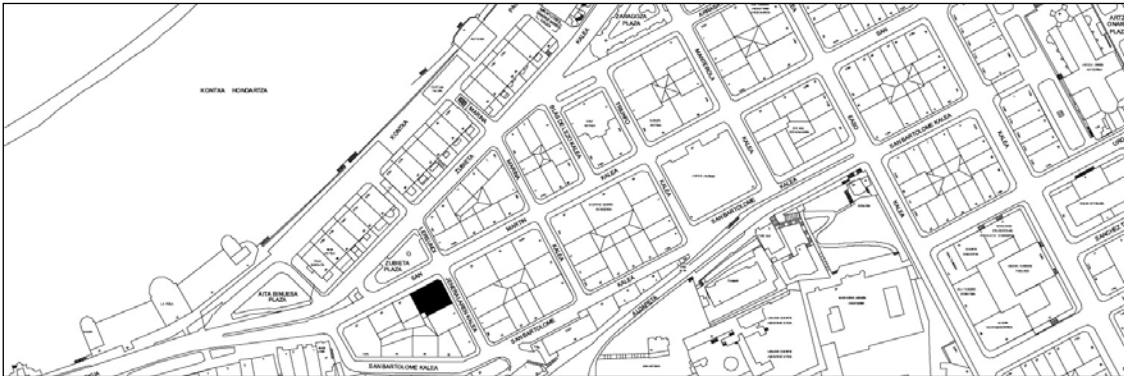
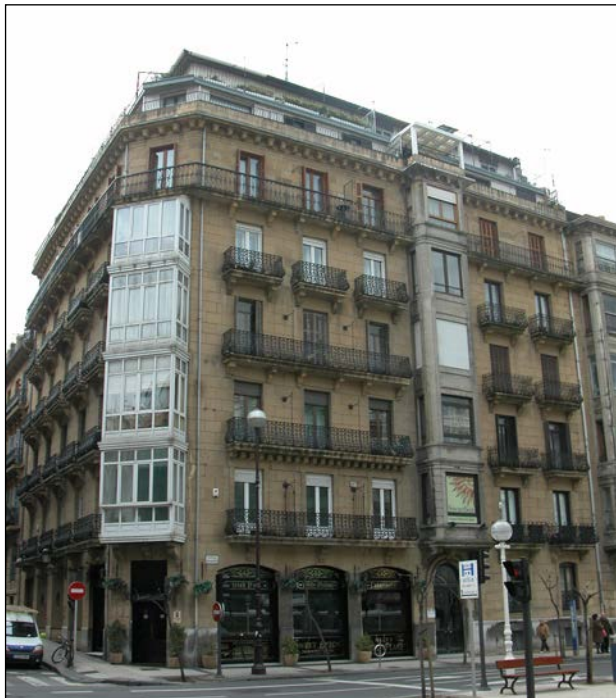
Edificio en esquina con planta baja (salvo en el extremo de la calle San Martín que es entresuelo), cinco plantas altas de origen, más dos levantes, el primero ligeramente retranqueado de 1917, y el segundo retranqueado respecto al anterior. Fachada de sillería con mirador de hormigón (de 1937) en el eje del portal y de aluminio en chafalán de esquina hasta cuarta planta. Identidad ornamental (incluso mirador de hormigón), y de autoría original y fecha con el contiguo San Martín 57.

A.- Elementos o partes exteriores excluidos de la protección: levantes retranqueados (6ª y 7ª plantas altas).

B.- Elementos o partes de la fachada permanentes: elementos de sillería.

- * Tratamiento del mirador de conformidad con los criterios establecidos en las citadas Ordenanzas Generales.
