**EDIFICIO RESIDENCIAL**  
GRADO D

**SANCHEZ TOCA 1**

**Autor y fecha: Carlos Ibero; 1906**

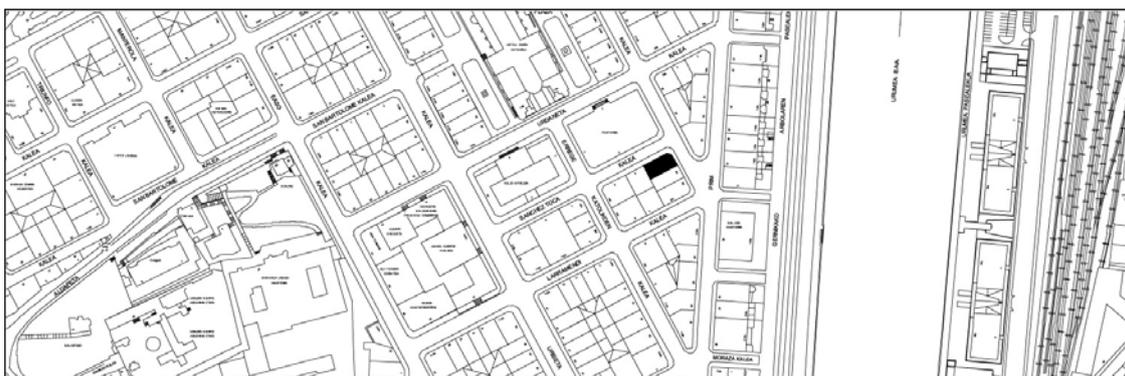
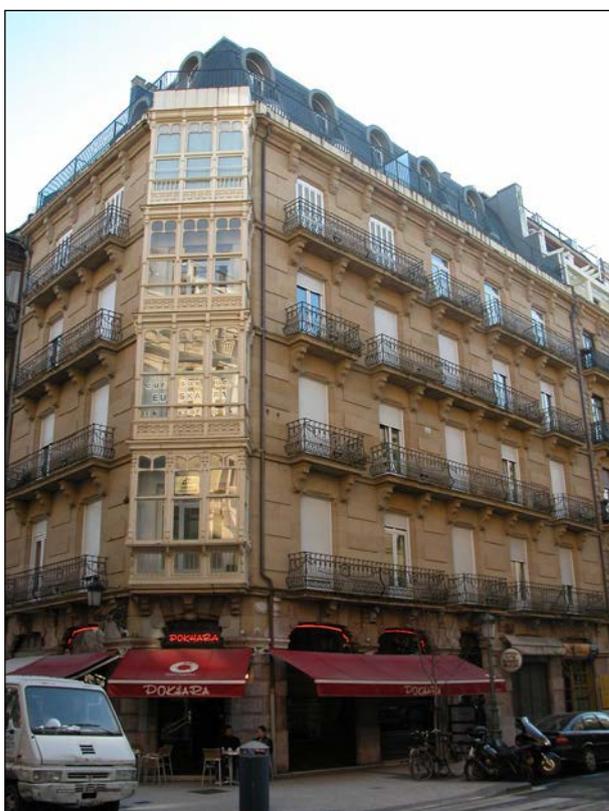
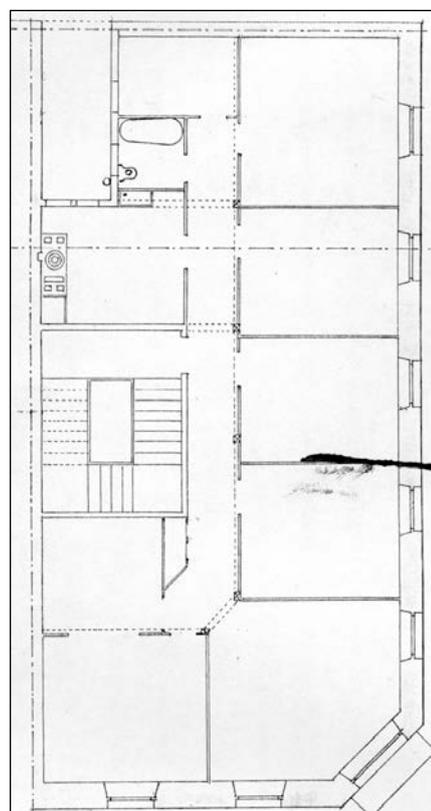
Edificio en esquina con planta baja más cuatro plantas altas de origen, y dos levantes a modo de gran mansarda retranqueada posteriores a 1995 (los levantes retranqueados de 1935 no se llegaron a hacer). Fachada de sillería. Mirador de madera en chafalán de esquina, con detalles cerámicos. Composición simétrica a Sanchez Toca, marcada por orden de balcones y huecos de planta baja. Portal de estilo Art Nouveau. Librillos eliminados.

A.- Elementos o partes exteriores excluidos de la protección: levantes amansardados (5ª y 6ª planta altas).

B.- Elementos o partes de la fachada permanentes: elementos de sillería; mirador
