EDIFICIO RESIDENCIAL
GRADO D
MIRACRUZ 28 B

Autor y fecha: Lucas Alday, 1919
Descripción

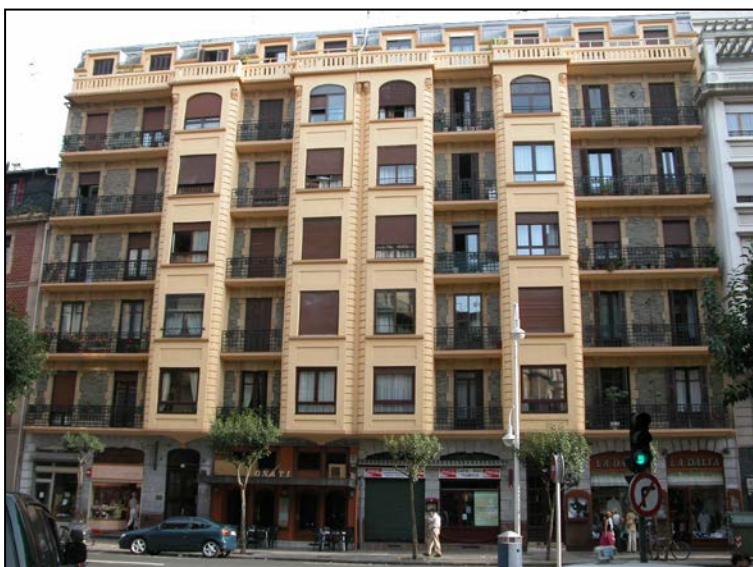
Edificio entre medianeras con planta baja y seis plantas altas de origen, la última de ellas a modo de mansarda, más un levante inmediato de 1920 muy retranqueado. Fachada revestida de piedra caliza con cierto relieve en planta baja, y con revestimiento cerámico y recercos de huecos de sillería en plantas altas. Miradores de hormigón en eje de portal y lateral extremo derecho contiguo a Miracruz 28 A con el que comparte proyecto original común, y con el que conforma una Unidad de Intervención.

A.- Elementos o partes exteriores excluidos de la protección: Levante retranqueado planta 7ª

B.- Elementos o partes de la fachada permanentes: Elementos de sillería y revestimiento original de planta baja.

- Los derivados de su pertenencia a la Unidad de Intervención Miracruz 28A-28B
- Restituciones mediante configuración y revestimiento de huecos de planta baja situados a la derecha del portal.
- Los asociados, en su caso, al cumplimiento de las condiciones reguladoras del citado régimen general.
