EDIFICIO RESIDENCIAL
GRADO D

BERGARA 8

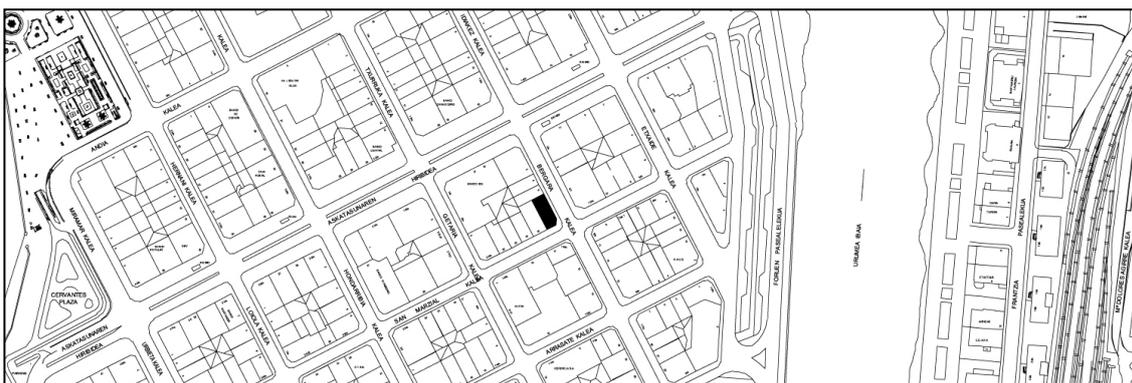
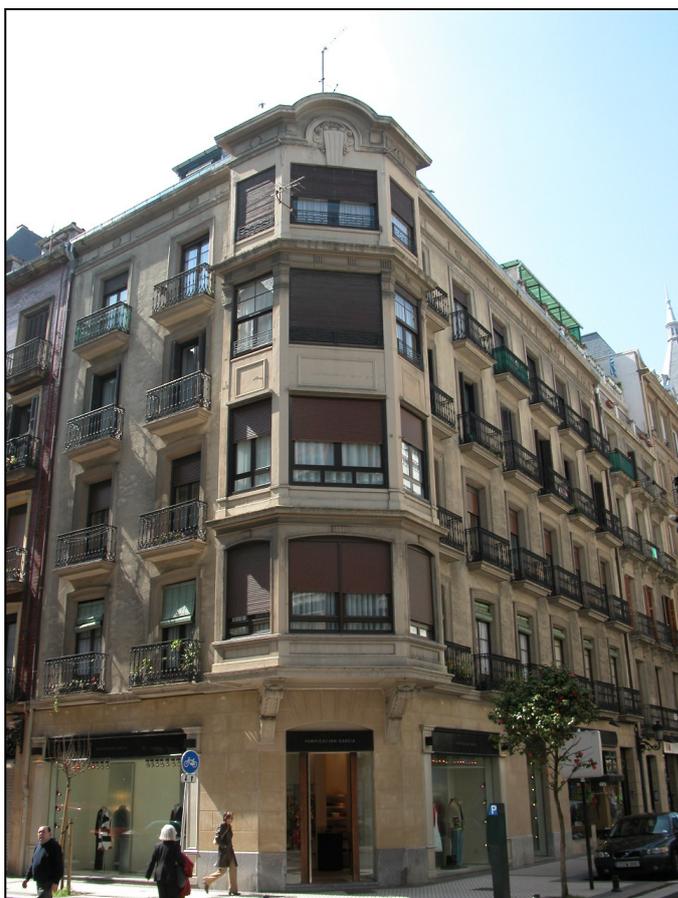
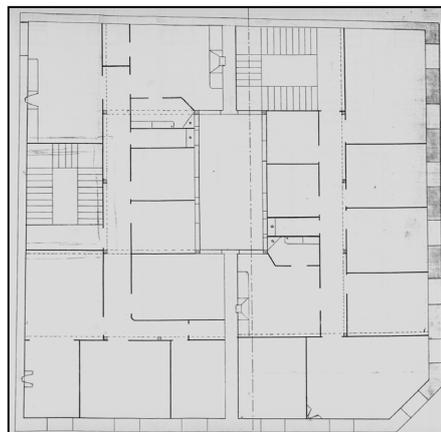
Edificio en esquina de planta baja y cuatro plantas altas de origen y un bajocubierta con buhardillas. Fachada chapeada de piedra en planta baja y revocada, con recercos de huecos resaltados, en plantas altas. El mirador de hormigón de esquina es del año 1955. Los huecos dobles de la planta baja son de origen. Proyecto común a San Marcial 16.
