VILLA MAGNOLIA
D MAILA**JOSE ELOSEGI ALKATEAREN HIRIBIDEA 19**

Egile ezezaguna, 1880 inguruan

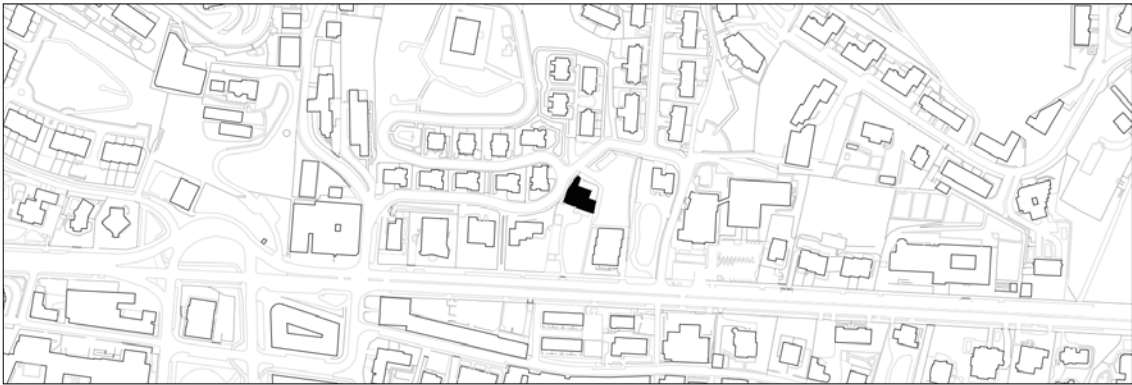
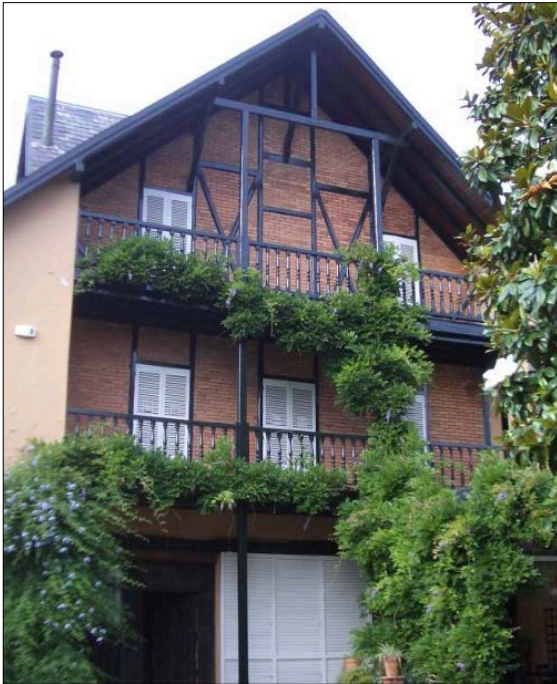
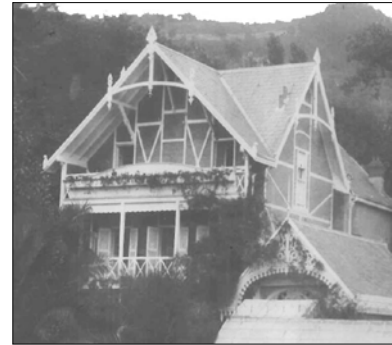
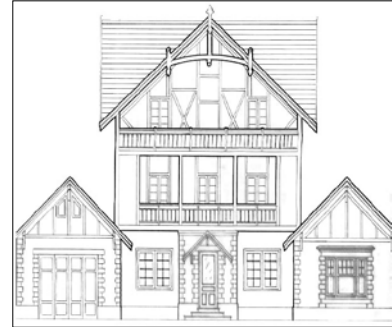
Etxea erabat eraldatuta dago, estalkiak batu izanaren ondorioz. Jatorrizko estalkietan hiru bolumen bereizten ziren, atal nagusia, garaiena bera, eta bi albo atal txikiago, zerbitzukoak, eta guztiok isurki bikoak ziren. Eraikineko jatorrizko estalki jokoan, outeau motako bi txapitula puntazorrotz simetriko nabarmentzen ziren, bere arbelezko akabera eta gailur horizontalarekin, horma pikoak ordezkatu zituzten-eta alboetan, baina geroago hormaz itxi zituzten. Isurkien oroitzapena baino ez dugu egun, eta elementu interesgarrietakoa zen horma pikoaren zurezko egituraren parte bat. Horma pikoaren estalkia bisera handi batez proiektatu zuten, bi gelarentzat komuna izango zen galeria bat sorraraztearren. Isurki bakoitzeko lima eta petralak besoak zeuzkaten, fatxadako bilbadura aizunaren marrazkitik abiatzen baitziren. Era berean, frontalak zutoin batean oinarritzen ziren, balkoi muturrean. AUrrealdeAurrealde horren apaingarria gapiario irten biak lotzen zituen tirante faltsu eta makotuxe bat zen, erdian pendoloi batek eusten ziola. Piezak lotzeko puntu guztiak zintzilikariak zeuzkaten erremate beheko aldean, eta palmak, berriz, goikoan. Bilbadura hegaldunari dagokionez, egun batean proiektatua gogorarazten duten gidalerroak baino ez dira geratzen, lerro zeharo zuzen eta apaundurak gabekin.

- 1.- Babesetik kanpo utzitako fatxadako elementuak edo zatiak: estalkiak batu zituzten bi albo atalak.
- 2.- Fatxadako elementu edo zati iraunkorrak: jatorrizko bilbadurak eta adreiluzko itxiturak.
- 3.- Esku hartzeko murrizketa partikularrak: jasodurak ez dira onartzen.
- 4.- Nahitaezko lehengoratzak: ez.
