## IDENTIFICACION

CALLE/PLAZA: Angel 5 (1)- Mari 6 (2)  
ZONA: Boulevard- MARI

MANZANA  
CATASTRO

20  
129

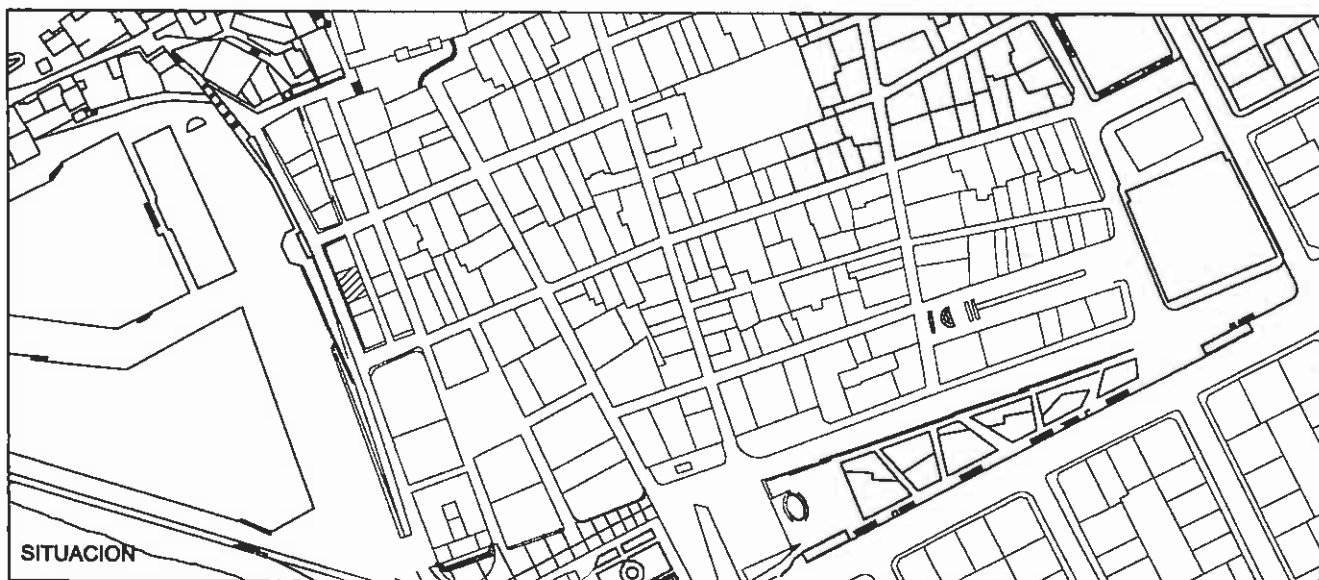
CATALOGACION:	3º Grado
ELEMENTOS PROTEGIDOS:	Fachada hasta cornisa original (planta baja + 3 plantas de viviendas)
ELEMENTOS INADECUADOS:	Fachadas en mal estado de conservación Altura y configuración de planta 4ª de vivienda a Mari, ático a c/ Angel y buhardilla
ACTUACIONES PREVISTAS:	Regularización del perfil

RESTAURACION:	-	INTERVENCIONES CON AMPLIACION:	
CONSERVACION:	Preferente	a.- DEMOLICION PARCIAL/REFORMA:	Preferente
CONSOLIDACION:	Preferente	Ocupación:	Exstente
INTERVENCIONES SIN AMPLIACION:		Fondo edificable:	Exstente
a.- REEDIFICACION	-	Rasante edificación:	Exstente
b.- REFORMA:	-	Cota planta baja:	11,37
Elem a conservar:		Cota cornisa:	23,08
Elem. a suprimir:		Cota ático:	25,08
Usos:		Núm. plantas:	V (a) / II- Mari
Núm. plantas:		Núm. máx. viviendas:	10
Núm. viviendas:		Usos:	Ordenanzas
		Elem a conservar:	Elem. protegidos
		Elem. a suprimir:	Elem. inadecuados
		SUSTITUCION:	Prohibido
