**CASERIO LARROTXENE**  
GRADO C

**INTXAURRONDO 57**

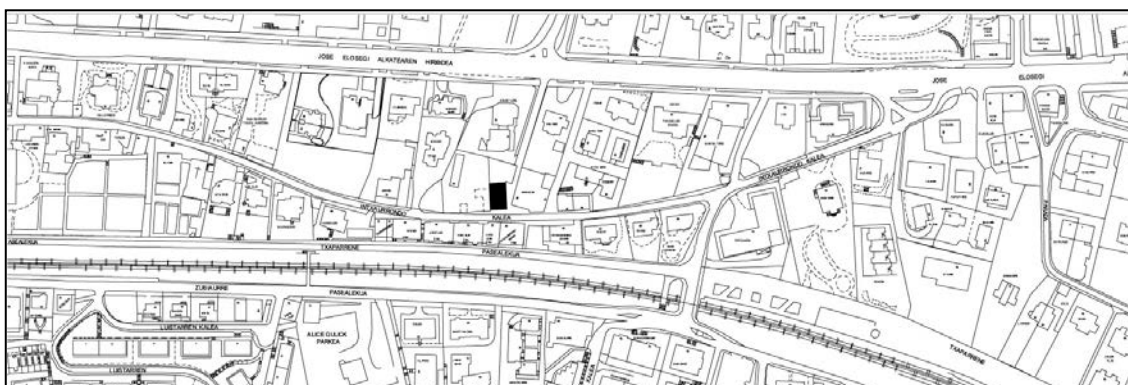
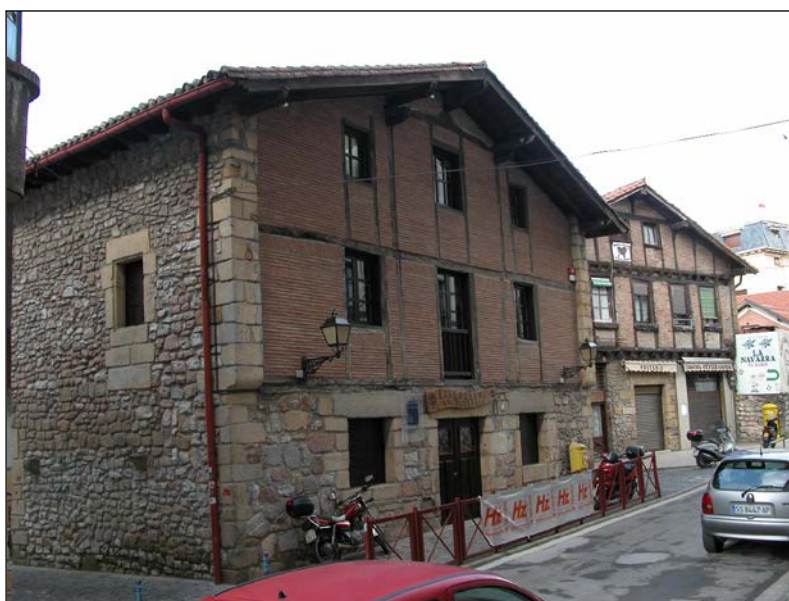
Caserío reformado para Casa de Cultura con planta baja, primera y segunda bajo una cubierta de madera a dos aguas. La mampostería de las fachadas laterales ha quedado al descubierto, así como el ladrillo que forma parte del entramado de la fachada principal en los pisos superiores. Existen piezas de sillería en recercados y esquinas. De la reforma interior asoman dos vuelos de hormigón en las fachadas laterales, uno de ellos como dintel de un nuevo vano y apoyo de un mirador.

- 1.- Régimen general de protección.  
El asociado a su integración en el grado C de protección de este Plan Especial.
- 2.- Régimen específico de protección:
  - A.- Elementos de la fachada excluidos de la protección: las carpinterías de ventanas y vuelos de hormigón.
  - B.- Elementos permanentes de la fachada: elementos de sillería y estructura de madera en entramado y en cubierta.
  - C.- Restricciones particulares de ampliación o modificación: no se autorizan levantes.
  - D.- Restituciones obligadas: no.
