**CASERIO DURANDEGI**  
GRADO C

**PILOTEGI, CM DE 57**

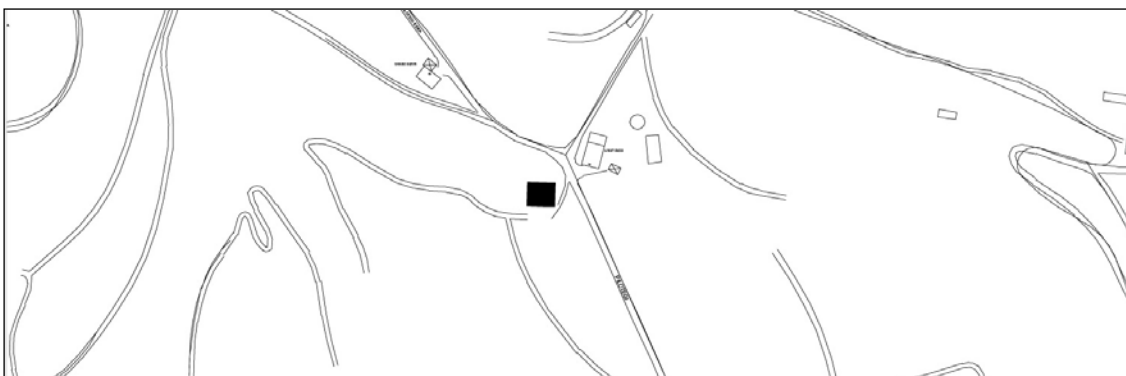
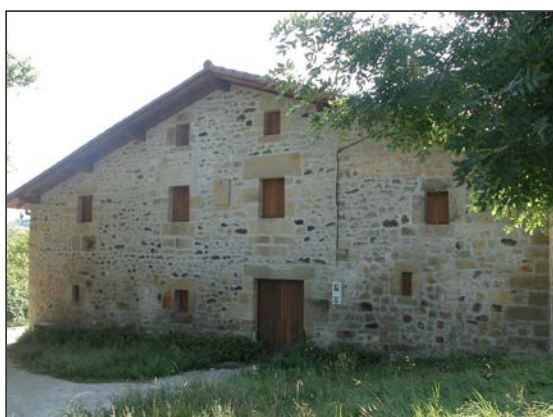
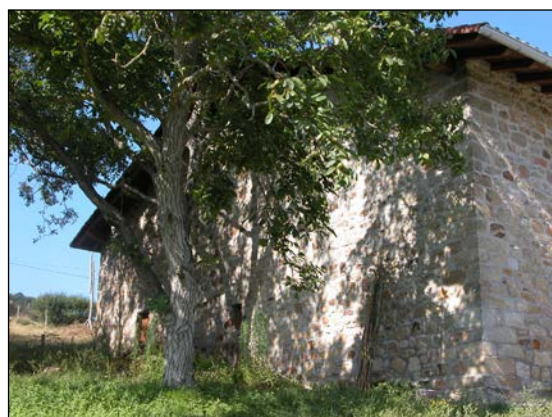
Reconstrucción que mantiene fielmente la imagen del caserío incluso con las nuevas carpinterías y estructuras de madera. La mampostería aparece vista sin revocos y los sillares aparecen en los recercados de los huecos. Consta de una planta baja en semisótano, la principal y el bajo cubierta, a dos aguas.

B.- Elementos o partes de la fachada permanentes: escudo; elementos de sillería.

C.- Restricciones particulares de intervención: se mantendrá el volumen actual de la edificación, sin que se autoricen levantes.
