**EDIFICIO RESIDENCIAL
GRADO C****SAN BARTOLOME 2**

Autor y fecha: Sebastián Camio; 1898.

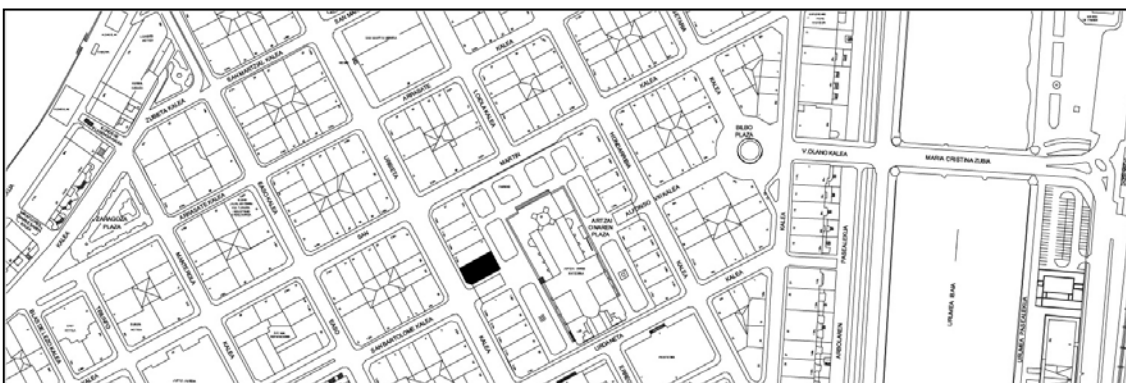
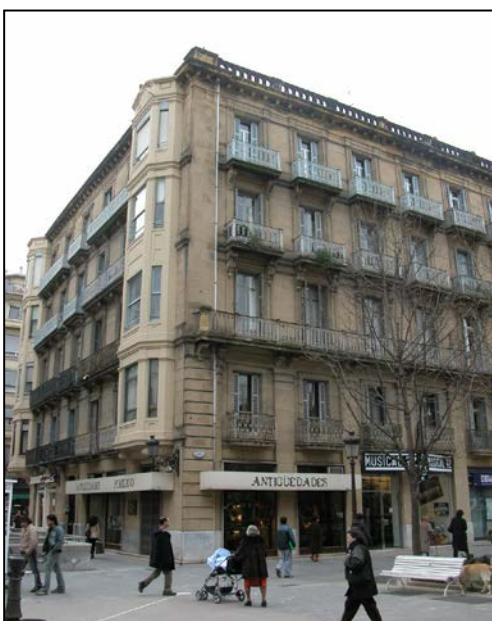
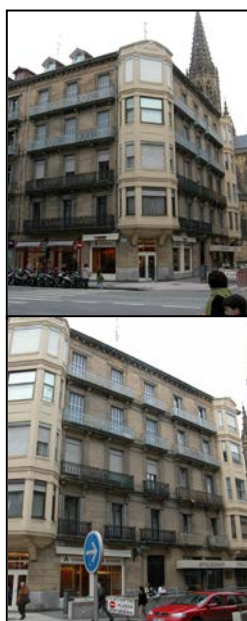
Los edificios residenciales que rodean la Catedral fueron proyectados según el modelo conjunto establecido por José de Goicoa y levantados entre 1895 y 1905, un poco después que la construcción neogótica. Cuatro bloques enteros y dos frentes de manzana a la calle San Martín. Cada manzana se compone de viviendas entre medianeras con doble fachada o de esquina, todas ellas con un tratamiento exterior unitario, que en ocasiones presenta un desfase entre los ritmos de fachada y las propiedades interiores. Constan de planta baja, cuatro plantas superiores y bajo cubierta. Las fachadas de las viviendas son de una gran calidad arquitectónica y constructiva. De tradición neoclásica con la incorporación de detalles de influencias eclécticas, pero con formas contenidas. Goicoa manifiesta aquí su confianza en una idea de orden general, en un sistema de proporciones aplicable en serie y sin alteraciones a todas las fachadas. En un nivel más concreto destacan el dibujo y los perfiles de la sillería de piedra, el remate en balaustrada, la arquería del lado norte de la plaza, así como la particular combinación entre el tono gris de las carpinterías y la piedra arenisca. Los miradores de hormigón fueron proyectados por F. Urcola en 1923, conjuntamente con los de San Martín 21.

A.- Elementos de la fachada excluidos de la protección: los miradores de hormigón.

B.- Elementos permanentes de la fachada: elementos de sillería; herrería en balcones; persianas de librillos y formato original de las carpinterías; miradores.
