**EDIFICIO RESIDENCIAL
GRADO C****SAN MARTIN 26**

**Autor y fecha: Manuel Echave; 1890.**

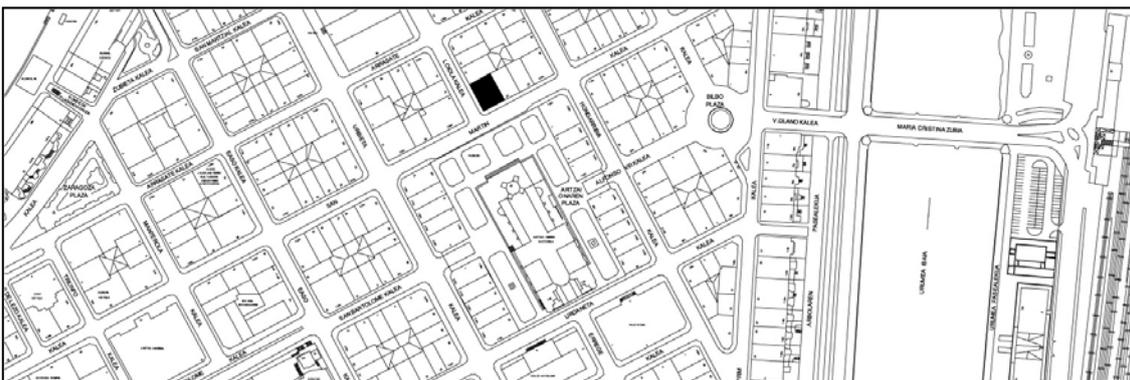
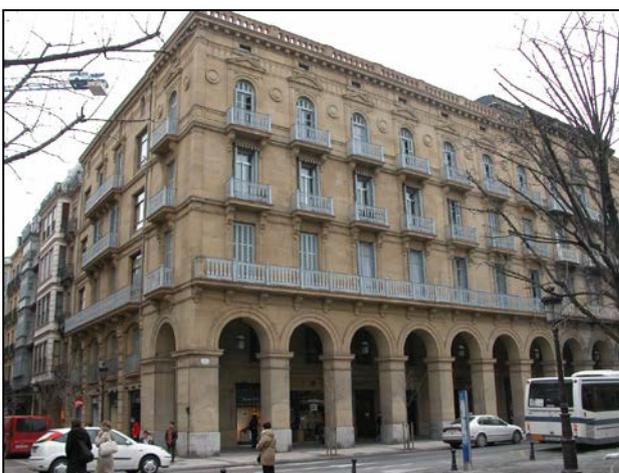
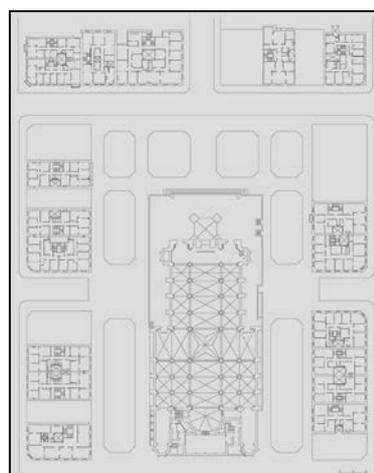
Los edificios residenciales que rodean la Catedral fueron proyectados según el modelo de conjunto establecido por José de Goicoa y levantados entre 1895 y 1905, un poco después que la construcción neogótica. Cuatro bloques enteros y dos frentes de manzana a la calle San Martín. Cada manzana se compone de viviendas entre medianeras con doble fachada o de esquina, todas ellas con un tratamiento exterior unitario, que en ocasiones presenta un desfase entre los ritmos de fachada y las propiedades interiores. Constan de planta baja, cuatro plantas superiores y bajo cubierta (que asoma pequeños huecos a cornisa). Las fachadas de las viviendas son de una gran calidad arquitectónica y constructiva. De tradición neoclásica con la incorporación de detalles de influencias eclécticas, pero con formas contenidas. Goicoa manifiesta aquí su confianza en una idea de orden general, en un sistema de proporciones aplicable en serie y sin alteraciones a todas las fachadas. En un nivel más concreto destacan el dibujo y los perfiles de la sillería de piedra, el remate en balaustrada, la arquería del lado norte de la plaza, así como la particular combinación entre el tono gris de las carpinterías y la piedra arenisca.

- A.- Elementos de la fachada excluidos de la protección: revestimiento de la sillería en fachada de planta baja (interior del porche).
- B.- Elementos permanentes de la fachada: elementos de sillería; herrería en balcones; persianas de librillos y formato original de las carpinterías; miradores.

- D.- Restituciones obligadas:
 - * Recuperación de la sillería en planta baja (interior del porche), y, en caso de obsolescencia de la misma, a su sustitución por otras soluciones (aplacados, etc.) que garanticen el mantenimiento de la imagen asociada a dicha sillería.

- * Reposición de las persianas de librillos en la calle Loiola.
 - * Recuperación de la configuración original de los huecos de planta baja.
 - * Las restantes asociadas, en su caso, al cumplimiento de las previsiones anteriores, incluidas las reguladoras del citado régimen general.
