**EDIFICIO RESIDENCIAL  
GRADO C****SAN MARTIN 30**

**Autor y fecha: José de Goicoa; 1892.****Descripción.**

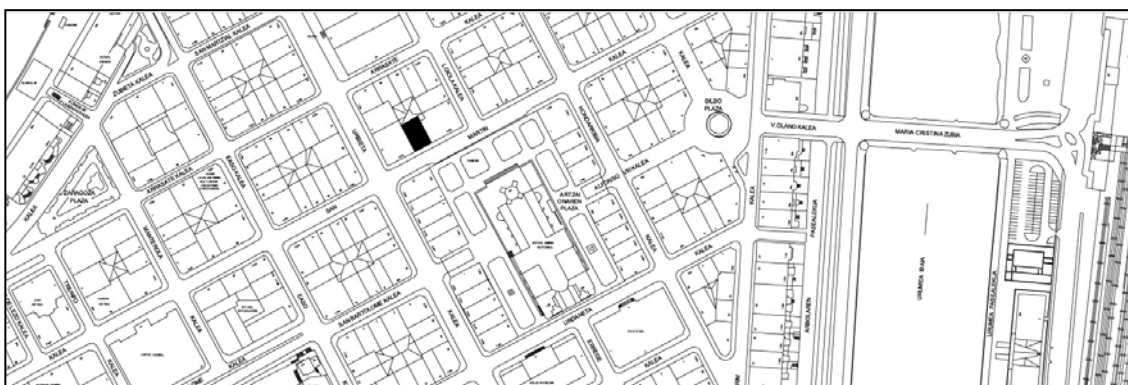
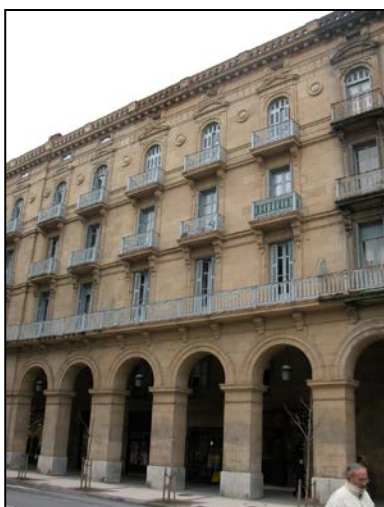
Los edificios residenciales que rodean la Catedral fueron proyectados según el modelo establecido por José de Goicoa y levantados entre 1895 y 1905, un poco después que la construcción neogótica. Este número, además, fue directamente proyectado por Goicoa. Cuatro bloques enteros y dos frentes de manzana a la calle San Martín. Cada manzana se compone de viviendas entre medianeras con doble fachada o de esquina, todas ellas con un tratamiento exterior unitario, que en ocasiones presenta un desfase entre los ritmos de fachada y las propiedades interiores. Constan de planta baja, cuatro plantas superiores y bajo cubierta (que asoma pequeños huecos a cornisa). Las fachadas de las viviendas son de una gran calidad arquitectónica y constructiva. De tradición neoclásica con la incorporación de detalles de influencias eclécticas, pero con formas contenidas. Goicoa manifiesta aquí su confianza en una idea de orden general, en un sistema de proporciones aplicable en serie y sin alteraciones a todas las fachadas. En un nivel más concreto destacan el dibujo y los perfiles de la sillería de piedra, el remate en balaustrada, la arquería del lado norte de la plaza, así como la particular combinación entre el tono gris de las carpinterías y la piedra arenisca.

A.- Elementos de la fachada excluidos de la protección: revestimiento de la sillería en fachada de planta baja (interior del porche).

B.- Elementos permanentes de la fachada: elementos de sillería (con la salvedad expuesta en el anterior apartado A); herrería en balcones; persianas de librillos y formato original de las carpinterías; miradores.

\* Recuperación de la sillería en planta baja (interior del porche), y, en caso de obsolescencia de la misma, a su sustitución por otras soluciones (aplacados, etc.) que garanticen el mantenimiento de la imagen asociada a dicha sillería.

\* Recuperación de la configuración original de los huecos de planta baja.
