**VILLA EL PINAR**  
GRADO C

**CAMINO DE UBA 32**

Luis Elizalde 1922

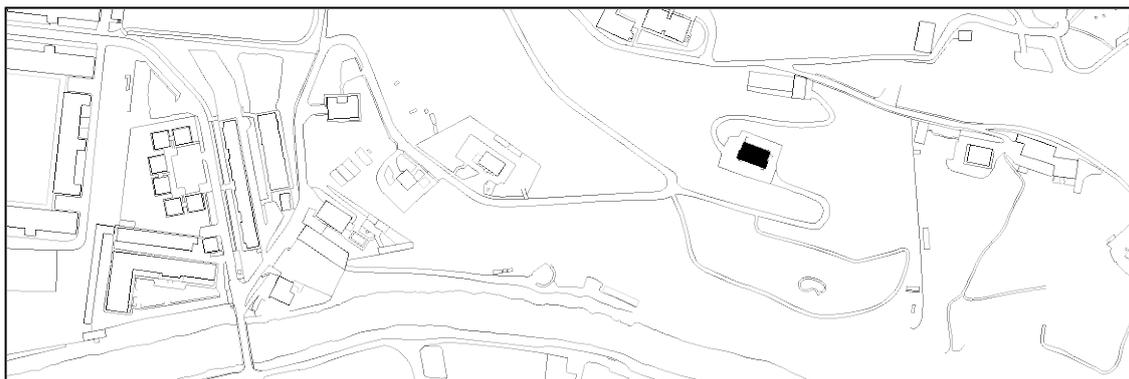
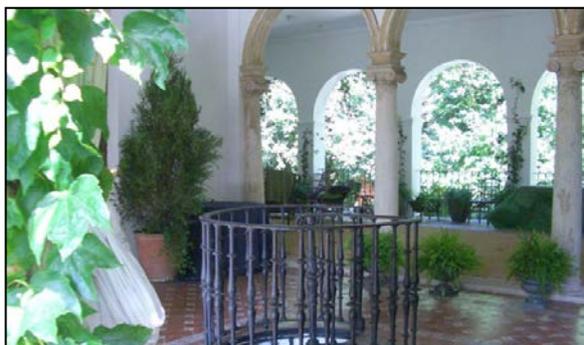
Un sencillo pabellón de jardín de una sola planta alzado sobre un podio. El fino detalle de sus arquerías sobre columnas recuerda a los buenos ejemplos de los patios y jardines del clasicismo mediterráneo. A un lado se halla una escalinata curva y al otro un desnivel sobre el parque. La planta está formada por dos piezas de salón cuadradas, paralelas, separadas por un porche de iguales dimensiones que les sirve de atrio abierto. Una escalera de caracol discreta dispuesta en el centro de la estancia conduce a la planta semienterrada. Ambas salas quedan unidas en su fachada posterior por un espacio transversal de igual carácter que se concibe inicialmente como un patio descubierta con ventanas hacia el jardín. Posteriormente este patio se cubriría con un techo. Hay que destacar la permeabilidad del edificio mediante las dos arquerías enfrentadas: son arcadas de 3 vanos sobre dos columnas centrales con éntasis y fuste liso, rematadas con capiteles jónicos y cimacio moldurado que recibe los salmeres de los arcos de medio punto. Las columnas laterales quedan encajadas en el muro de fachada y en los machones laterales del cierre hacia el soportal, respectivamente. Vigas de madera cubren el espacio sin apoyos intermedios. Todo este volumen queda coronado por una cubierta de teja a cuatro vertientes. El cierre hacia el jardín se realiza con una segunda estructura básica consistente en una nueva construcción porticada con muros laterales ciegos con una ventana central. Está formada por una sucesión de pilastras de planta cuadrada, rematadas con un capitel sencillo del que nacen arcos semicirculares sin molduración. Este cuerpo trasero hacia el jardín cuenta con una cubierta plana no contemplada en los dibujos del proyecto original de Elizalde.

- 1- Elementos o partes de la fachada excluidos de la protección: No.
- 2- Elementos o partes de la fachada permanentes: Columnas y arcos, elementos de piedra, elementos de madera, cubierta.
- 3- Restricciones de intervención particulares: Sin levantados.
- 4- Restituciones obligadas: No.
