MERCADO DE LA BRECHA
GRADO C

BRECHA, PZ DE LA 1

Autores y fecha: Antonio Cortazar; 1870 / José Goicoa; 1898.

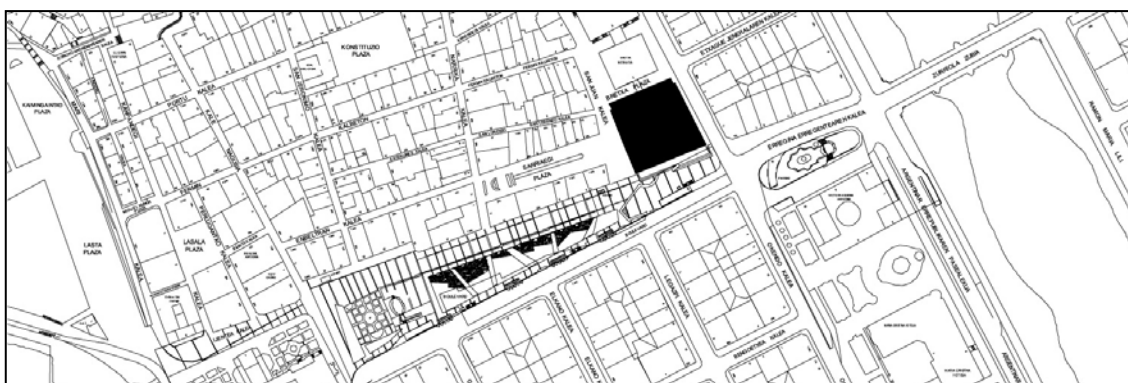
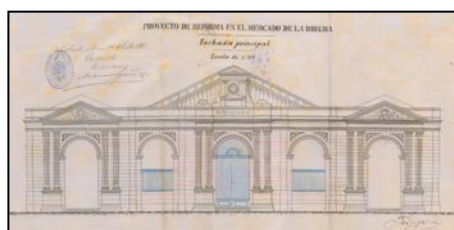
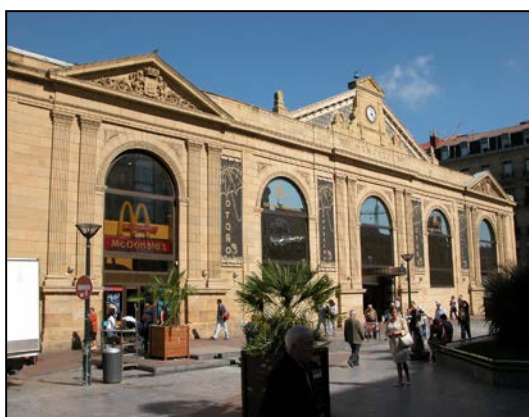
Edificio vaciado y ocupado por un centro comercial en cuya operación sólo se ha mantenido el exterior de las cuatro fachadas. La principal, aún, siendo el resultado de varias intervenciones, presenta un orden claro y refinado en el dibujo del orden dórico de arcos y pilastras, en un neoclásico de época isabelina, siendo de estilo más simplificado las fachadas laterales. Fue construido en 1870 por el arquitecto Antonio Cortázar en forma de "U" haciendo frente a la alameda con un patio central descubierto y cerrado mediante una verja de hierro (planta representada). En 1898 José de Goicoa inició la segunda fase de construcción del mercado cubriendo el patio central de la "U" dando origen a la nave más ancha y cerrando el edificio con un nuevo tramo de fachada al Boulevard que sigue el criterio compositivo de los testeros del primer edificio (alzado y sección representados).
