**EDIFICIO RESIDENCIAL
GRADO C****BUEN PASTOR, PZ DEL 18**

Autor y fecha: Sebastián Camio; 1900.

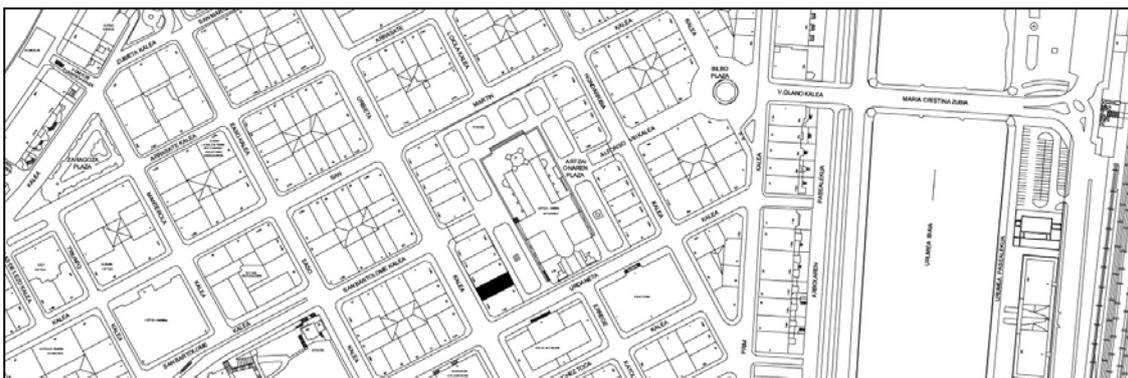
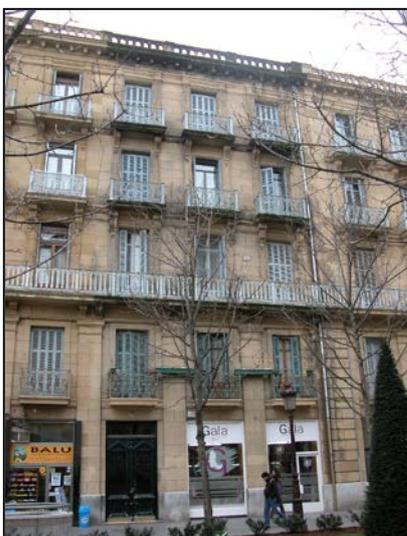
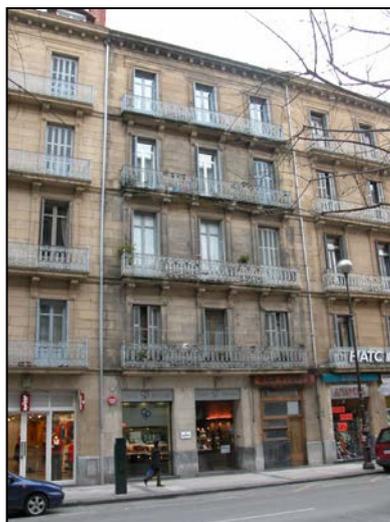
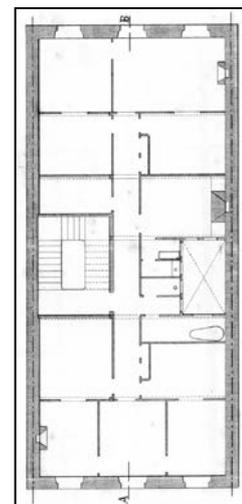
Los edificios residenciales que rodean la Catedral fueron proyectados según el modelo de conjunto establecido por José de Goicoa y levantados entre 1895 y 1905, un poco después que la construcción neogótica. Cuatro bloques enteros y dos frentes de manzana a la calle San Martín. Cada manzana se compone de viviendas entre medianeras con doble fachada o de esquina, todas ellas con un tratamiento exterior unitario, que en ocasiones presenta un desfase entre los ritmos de fachada y las propiedades interiores. Constan de planta baja, cuatro plantas superiores y bajo cubierta. Las fachadas de las viviendas son de una gran calidad arquitectónica y constructiva. De tradición neoclásica con la incorporación de detalles de influencias eclécticas, pero con formas contenidas. Goicoa manifiesta aquí su confianza en una idea de orden general, en un sistema de proporciones aplicable en serie y sin alteraciones a todas las fachadas. En un nivel más concreto destacan el dibujo y los perfiles de la sillería de piedra, el remate en balaustrada, la arquería del lado norte de la plaza, así como la particular combinación entre el tono gris de las carpinterías y la piedra arenisca. Existe un proyecto de levante de 1935 (con dos plantas bajo cubierta) que no parece haberse llevado a cabo.

A.- Elementos de la fachada excluidos de la protección: los revestimientos de la sillería en la fachada de planta baja.

B.- Elementos permanentes de la fachada: elementos de sillería; herrería en balcones; persianas de librillos y formato original de las carpinterías; miradores.

* Recuperación de la sillería, y, en caso de obsolescencia de la misma, a su sustitución por otras soluciones (aplacados, etc.) que garanticen el mantenimiento de la imagen asociada a dicha sillería.
