CASERIO UNANUE ZAR
GRADO C

ERROTAZAR, CM DE 142

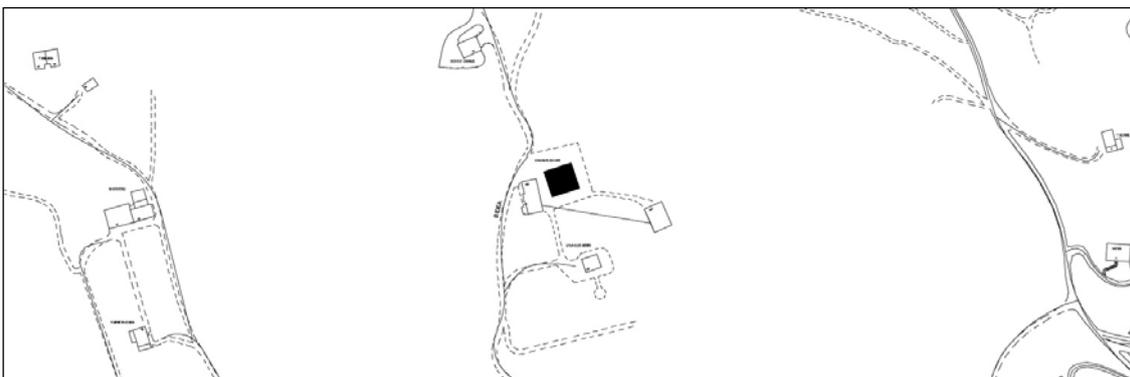
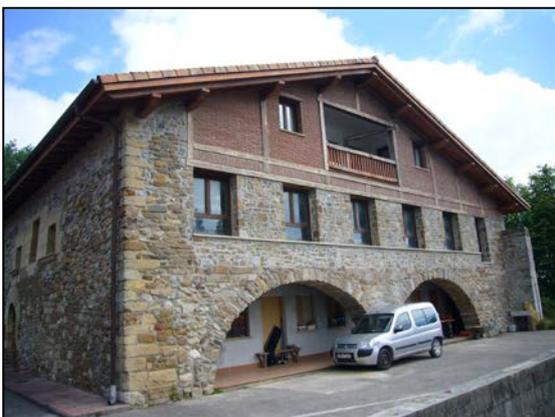
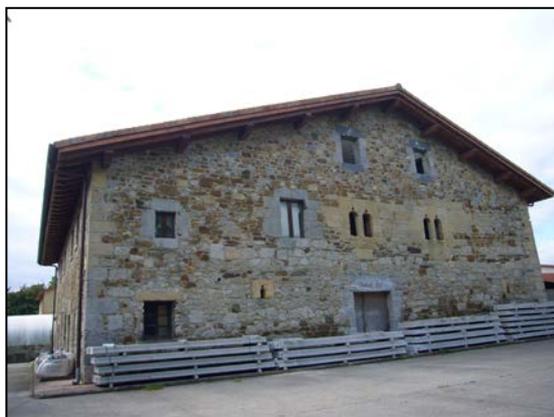
Edificio incendiado el año 2003 y reconstruido con posterioridad. Ha mantenido sus cuatro fachadas de mampostería, rematadas las laterales con zunchos de hormigón, salvo en la parte alta de la fachada principal que se ha rematado con ladrillo rojo. En todo caso, con anterioridad la casa ya había sido objeto de diversas modificaciones en sus fachadas y también en el entorno con la construcción de aceras en su perímetro. Destaca la fábrica de mampostería y los elementos de sillería en recercados de ventanas y en un arco lateral de acceso. Entre ellos, los elementos más singulares son los pequeños arcos lobulados de formato individual y geminados, tallados en los dinteles de piedra de la fachada posterior.

- 1.- Régimen general.
El asociado a su integración en el grado C de protección de este Plan Especial.
- 2.- Régimen específico.
 - A.- Elementos o partes exteriores excluidos de la protección: entramado de madera; los dos arcos rebajados
 - B.- Elementos o partes de la fachada permanentes: elementos de sillería; los restantes arcos.
 - C.- Restricciones particulares de intervención: no se autorizan levantes.
 - D.- Restituciones obligadas: no.
