EDIFICIO RESIDENCIAL
GRADO D

ALDAMAR 30

Autor y fecha: Augusto Aguirre; 1909.

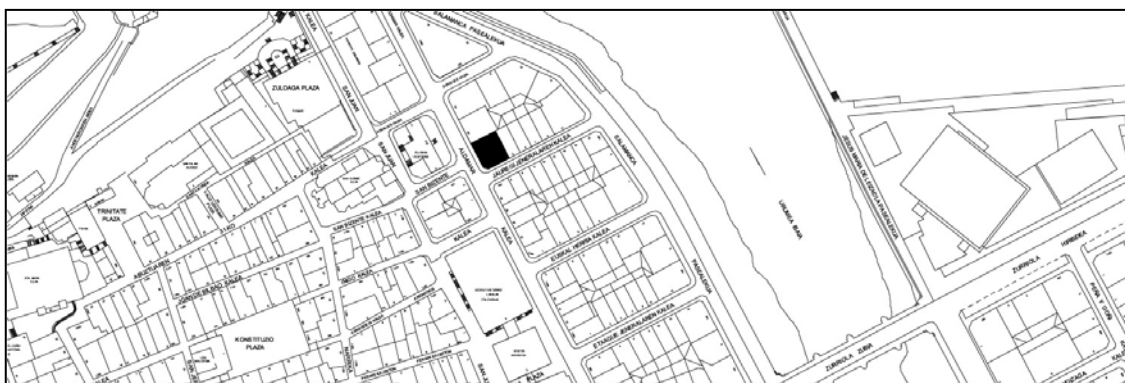
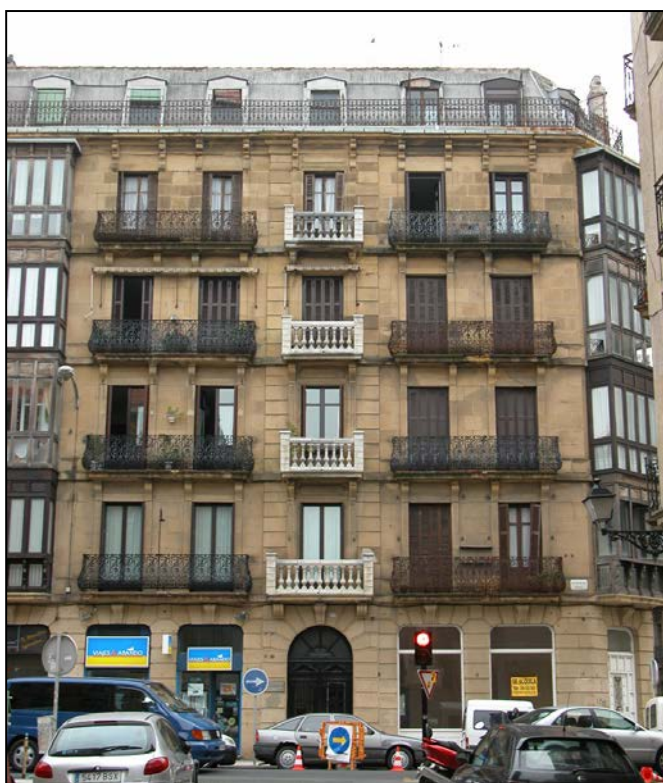
Edificio en esquina con planta baja, cuatro plantas altas de origen, y un levante en mansarda de 1919. Fachada de sillería. Miradores de madera en chaflán de esquina y lateral extremo a calle Aldamar.

A.- Elementos o partes exteriores excluidos de la protección: el levante; las balaustradas de los balcones centrales.

B.- Elementos o partes de la fachada permanentes: elementos de sillería; miradores.

* Tratamiento del mirador de conformidad con los criterios establecidos en las citadas Ordenanzas Generales.
