EDIFICIO RESIDENCIAL
GRADO D**HONDARRIBIA 19**

Autor y fecha: Ramón Cendoya; 1900.

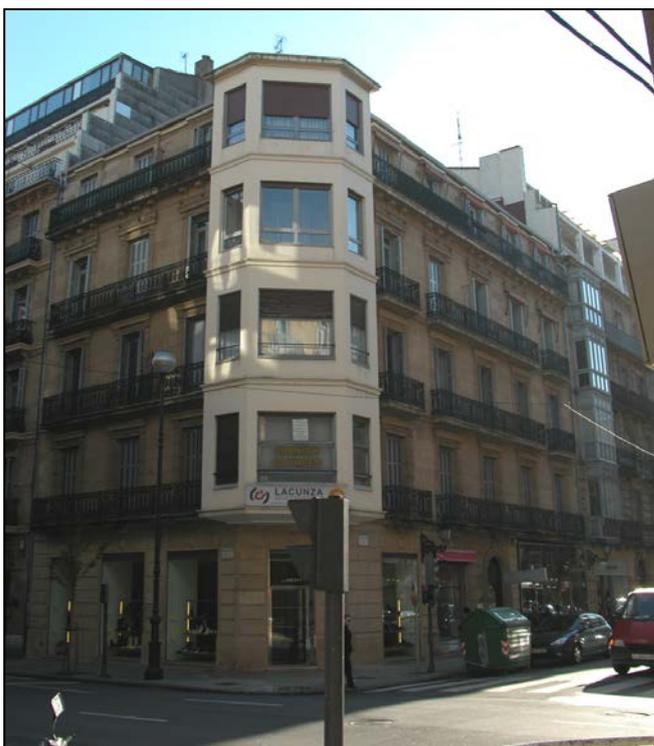
Edificio en esquina con planta baja más cuatro plantas altas de origen. En 1912 se construyeron balcones corridos en la planta cuarta. Fachada de sillería. Mirador de hormigón en chaffán de esquina en las cuatro plantas altas que sustituye a los originales. En 1921, 1924 y 1945 se modificaron huecos de planta baja.

A.- Elementos o partes exteriores excluidos de la protección: mirador.

B.- Elementos o partes de la fachada permanentes: elementos de sillería.

* Tratamiento del mirador de conformidad con los criterios establecidos en las citadas Ordenanzas Generales.
