**EDIFICIO RESIDENCIAL**  
GRADO D

**HONDARRIBIA 25**

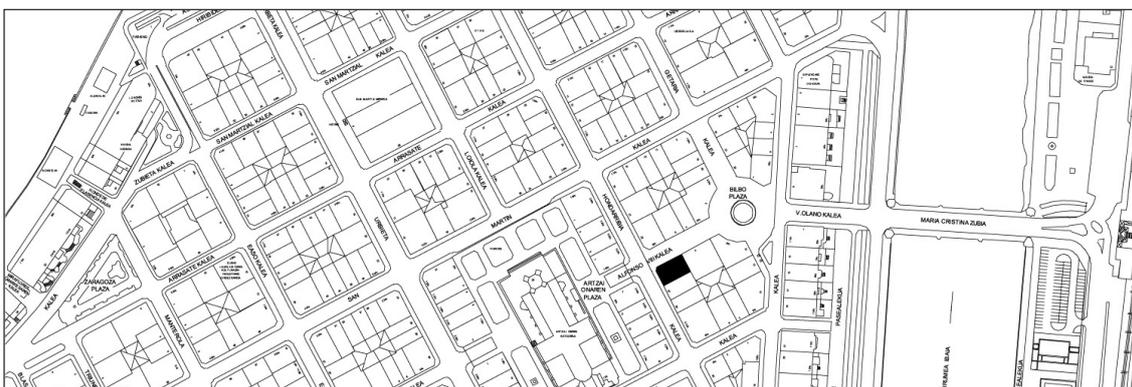
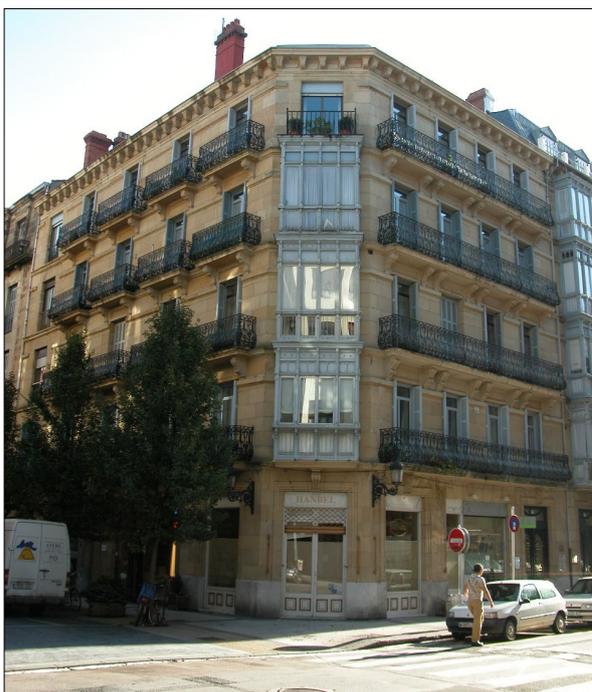
Edificio en esquina con planta baja más cuatro plantas altas. Fachada de sillería con mirador de madera en chaflán de esquina hasta planta tercera. El mirador de esquina de la planta cuarta, así como el preexistente en el hueco lateral izquierdo de la fachada a Alfonso VIII han sido eliminados dejando una huella perceptible en la ausencia de ornamentación e interrupción de las molduras en los huecos correspondientes. Coincidencia de motivos ornamentales, sección, etc. con Fuenterrabía 27 y 29 (por lo que podría tratarse de un proyecto de Luis Elizalde en torno a 1904).

A.- Elementos o partes exteriores excluidos de la protección: miradores (lateral y de chaflán).

B.- Elementos o partes de la fachada permanentes: elementos de sillería; miradores.

- \* Tratamiento de los miradores eliminados (lateral y chaflán), de conformidad con los criterios establecidos en las citadas Ordenanzas Generales.
