VILLA ITXASO
GRADO D

INFANTE DON JUAN 12

Autor y fecha: Francisco Urcola; 1918.

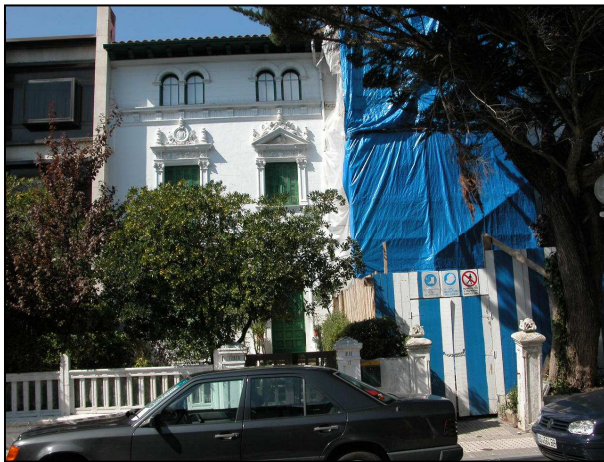
Villa que forma parte de un grupo de 12 adosadas, con semisótano, entresuelo más dos plantas altas. Fachada enlucida, con detalles decorativos en hormigón muy elaborados: ventanas divididas por mainel y apoyadas en imposta en planta segunda, tímpano y entablamento barrocos sobre huecos de planta primera, etc. Cornisa unitaria con colindantes. Proyecto original común a Infante Don Juan 10, 12 y 14 (cada fachada presenta variantes en su decoración sobre un mismo esquema de huecos, y el número 14 ha sido transformado totalmente).

- 1.- Régimen general.
El asociado a su integración en el grado D de protección de este Plan Especial.
- 2.- Régimen específico.
 - A.- Elementos o partes exteriores excluidos de la protección: no.
 - B.- Elementos o partes de la fachada permanentes: elementos moldeados.
 - C.- Otros criterios particulares de intervención: no.
