**EDIFICIO RESIDENCIAL  
GRADO D****MARINA 1**

**Autor y fecha: Benito Olasagasti; 1881****Descripción.**

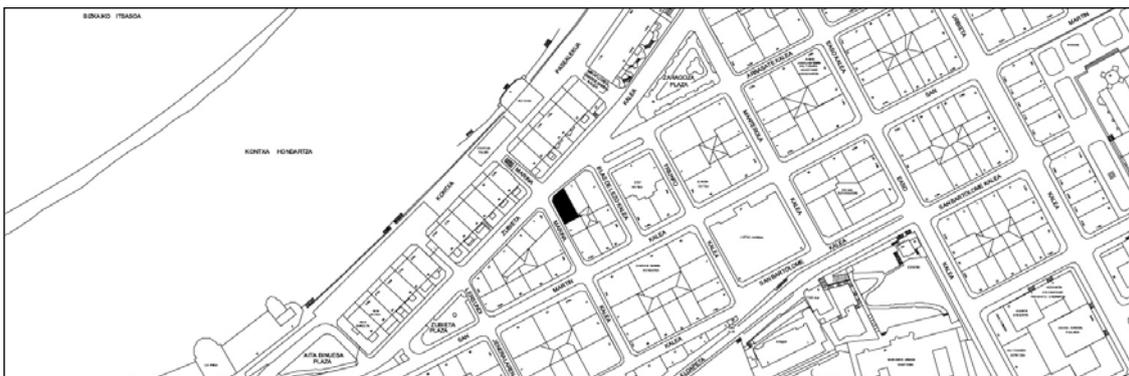
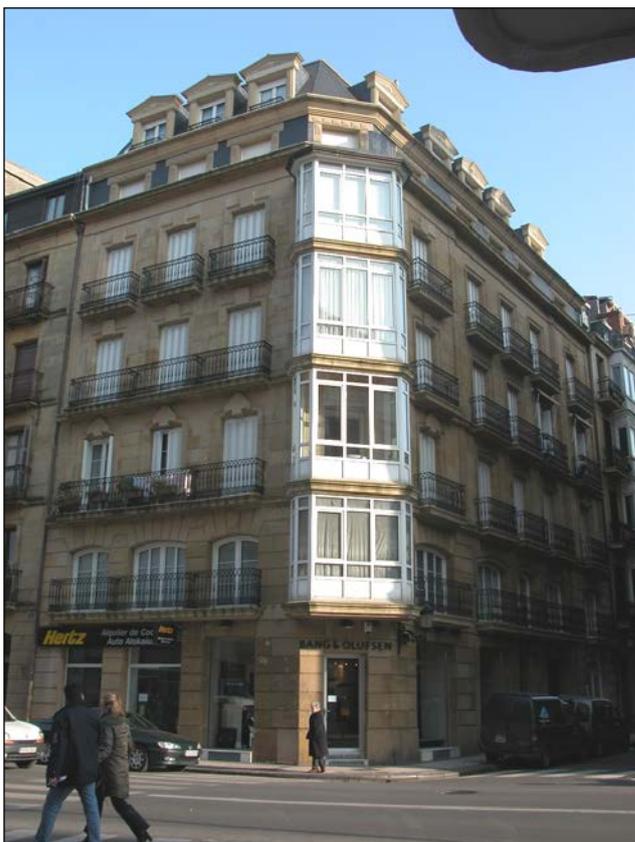
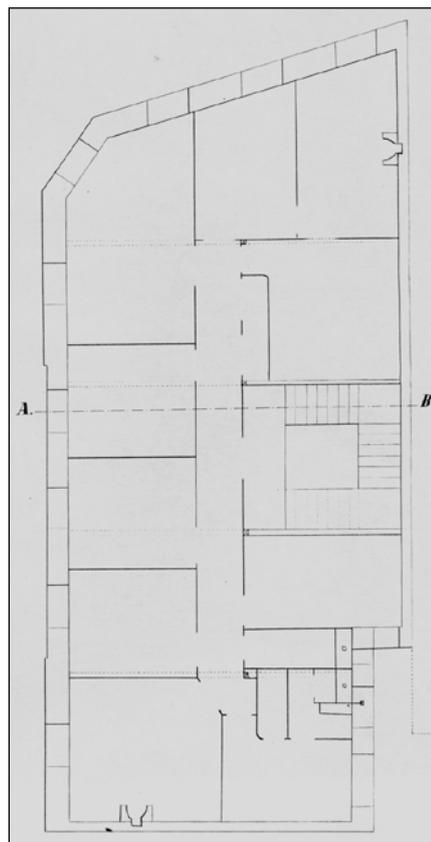
Edificio en esquina con planta baja, cuatro plantas altas de origen, más dos levantes recientes a modo de gran mansarda (Edificio reformado, vaciado y levantado posteriormente a 1995). Fachada de sillería con mirador de aluminio en chafalán de esquina (que sustituye a otro de madera de 1911). La planta baja y primera se integran en un orden gigante con pilastras que ordenan la composición de cada plano de fachada.

A.- Elementos o partes exteriores excluidos de la protección: levantes amansardados (5ª y 6ª plantas altas); mirador.

B.- Elementos o partes de la fachada permanentes: elementos de sillería.
