**EDIFICIO RESIDENCIAL
GRADO D**

MORAZA 1B

Autor y fecha: Manuel Echave; 1906.

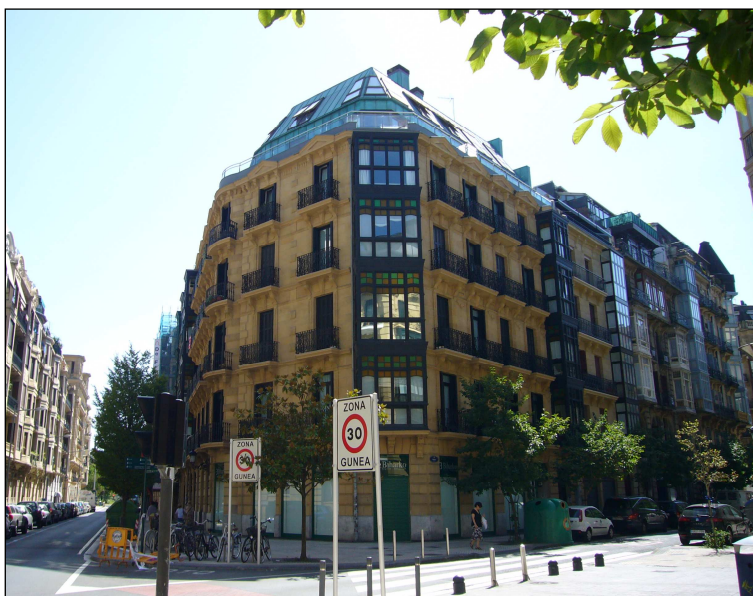
Edificio de doble esquina con planta baja, cuatro plantas altas de origen, más dos levantes retranqueados de 1935 (el primero como reforma del bajocubierta original). Ha sido objeto de obras de reforma ejecutadas en los años 2004-2007. Fachada de sillería. Distinto tratamiento en ambas esquinas, una en chaflán con mirador de madera y cuerpo semicilíndrico en otra. Mirador de madera en lateral extremo de fachada a calle Prim.

A.- Elementos o partes exteriores excluidos de la protección: levantes retranqueados (5ª y 6ª plantas altas).

B.- Elementos o partes de la fachada permanentes: elementos de sillería; mirador.
