CASA CONSISTORIAL DE ALTZA
GRADO D

SAN MARCIAL PZ DE 4

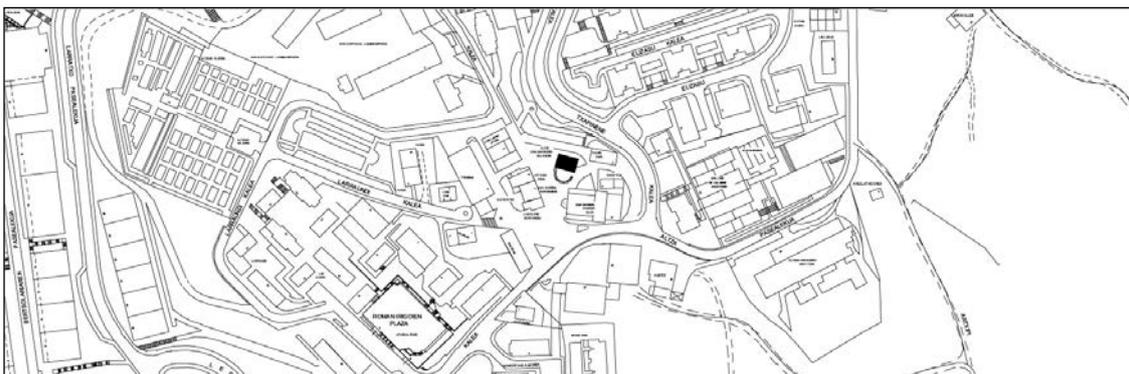
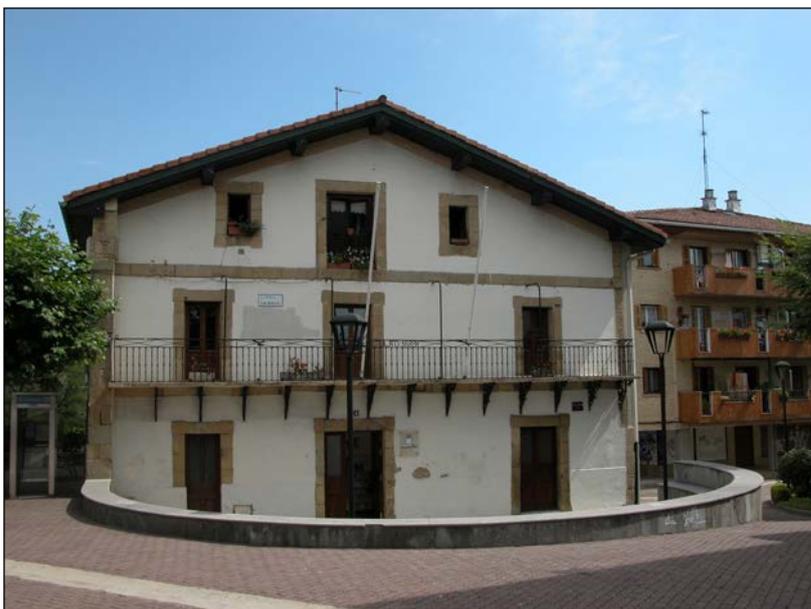
Consta de planta baja, primera y bajo cubierta, el edificio ha sido reformado y su cubierta de madera se ha reconstruido. También su entorno, por lo que ha quedado bajo la rasante de la acera en su fachada principal. Esta fachada dispone de elementos de sillería en los recercados y en las impostas. Destaca también su balcón corrido en cuya herrería figura la fecha de 1889 así como el reloj solar dibujado en un sillar del encadenado. Las superficies están revocadas y pintadas.

- 1.- Régimen general.
El asociado a su integración en el grado D de protección de este Plan Especial.
- 2.- Régimen específico.
 - A.- Elementos o partes exteriores excluidos de la protección: no.
 - B.- Elementos o partes de la fachada permanentes: elementos de sillería.
 - C.- Otros criterios particulares de intervención: no se autorizan levantes.
