**EDIFICIO RESIDENCIAL
GRADO D****SAN MARTIN 9**

Autor y fecha: J. Clemente de Osinalde; 1901

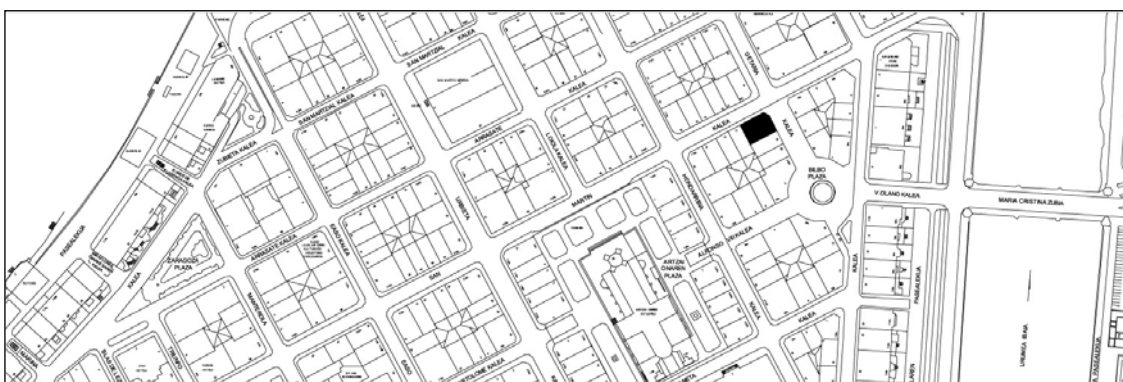
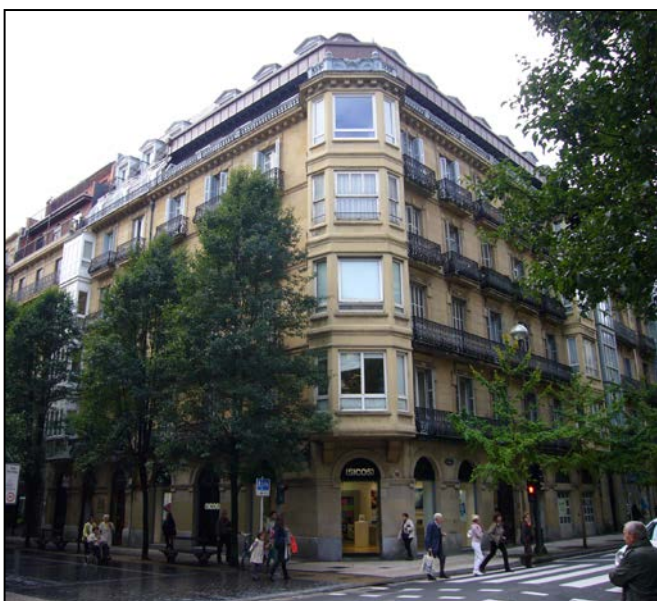
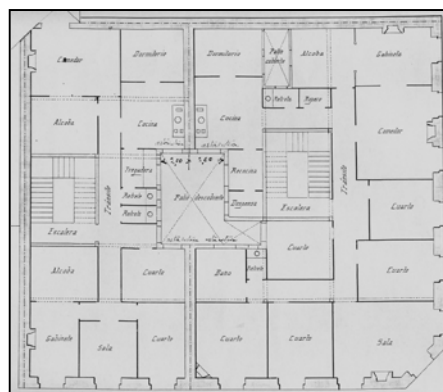
Edificio en esquina con planta baja, cuatro plantas altas de origen, más un levante en retranqueo de 1923. Ha sido objeto de obras de reforma y levante ejecutadas a lo largo de los años 2001-2007. Fachada de sillería con arquería regular en planta baja (rehecha en su práctica totalidad en chapeo de arenisca con relieve), y miradores de hormigón (también de 1923) en chafflán de esquina y hueco lateral extremo a calle San Martín. Proyecto original común a Getaria 18.

A.- Elementos o partes exteriores excluidos de la protección: 5ª y 6ª planta altas (retranqueadas), con excepción de la balaustrada existente por encima de la cornisa de la edificación, a la altura de la citada 5ª planta, a la que se extiende la protección.

B.- Elementos o partes de la fachada permanentes: elementos de sillería; mirador
