EDIFICIO RESIDENCIAL
GRADO D**SAN MARTIN 51**

**Autor y fecha: Lucas Alday; 1909****Descripción.**

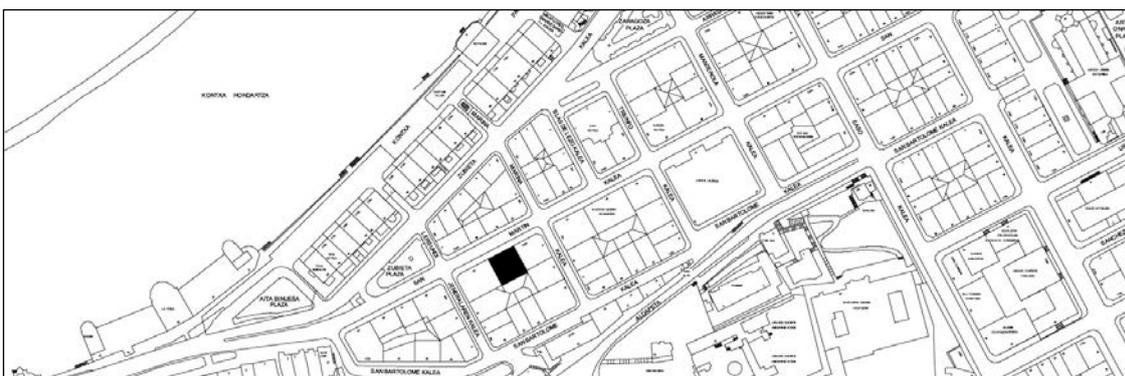
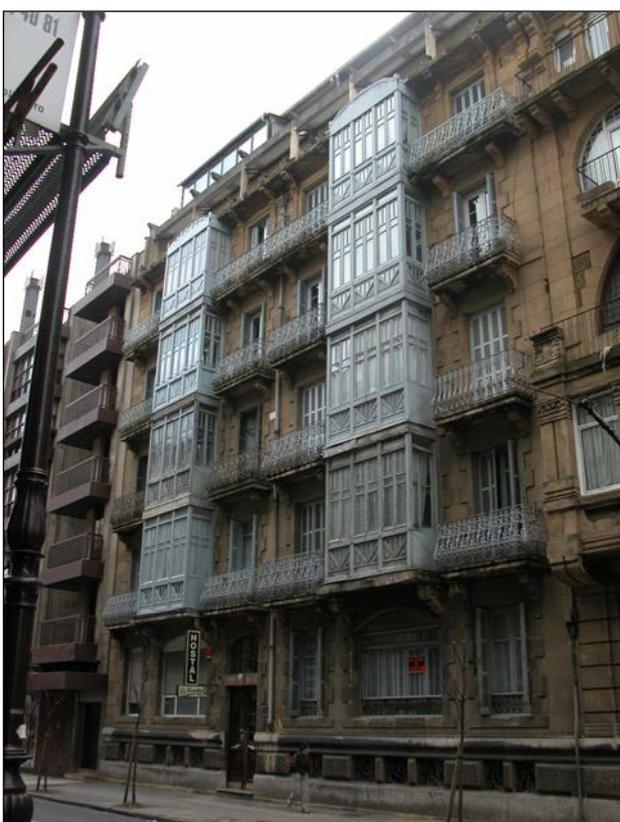
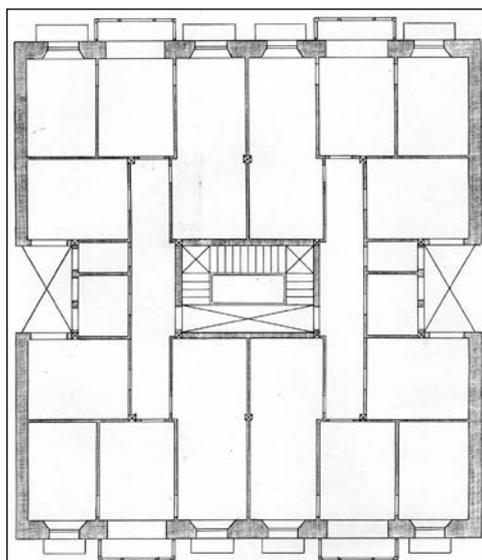
Edificio entre medianeras con semisótano, entresuelo, cuatro plantas altas de origen, más dos levantes retranqueados, (el primero con pérgola). Fachada de sillería de arenisca sobre zócalo de piedra gris, con miradores de madera en huecos intermedios. Comparte algunos elementos formales (como el zócalo) con San Martín 53 (misma autoría), catalogado en grado D.

A.- Elementos o partes exteriores excluidos de la protección: levantes retranqueados (5 y 6ª plantas altas).

B.- Elementos o partes de la fachada permanentes: elementos de sillería; miradores.
