EDIFICIO RESIDENCIAL
GRADO D

SAN MARTIN 56

Autor y fecha: José María Mújica; 1884

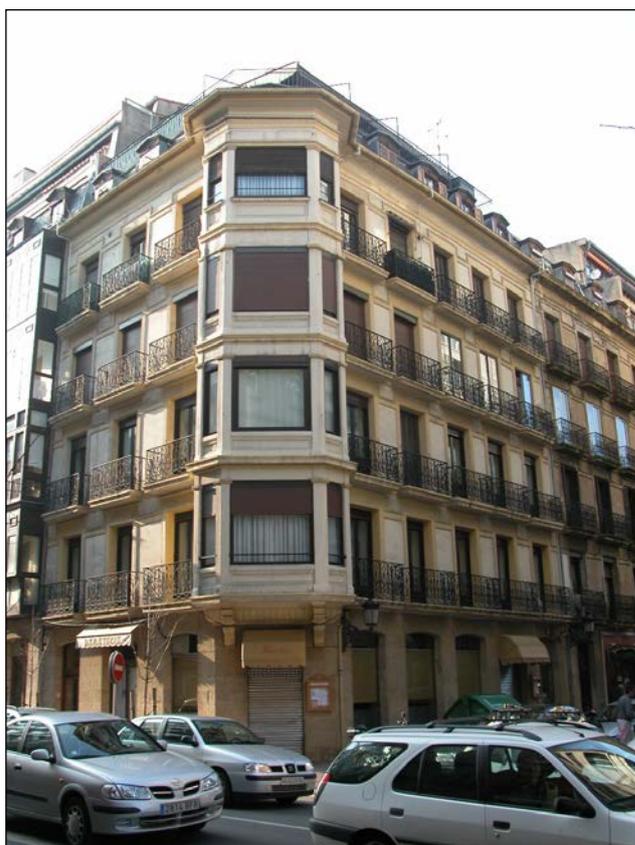
Edificio en esquina con planta baja y cinco plantas altas de origen, la última en mansarda (como modificación inmediata del proyecto original en construcción), más un levante retranqueado sobre la mansarda de 1933. Fachada de sillería en planta baja y revocada, con recercos de huecos resaltados, en plantas altas. Mirador de hormigón en chaflán (1926-1947). Proyecto original común a Blas de Lezo 4.

A.- Elementos o partes exteriores excluidos de la protección: plantas altas 5ª (amansardada) y 6ª (retranqueada).

B.- Elementos o partes de la fachada permanentes: elementos de sillería.
