EDIFICIO RESIDENCIAL
GRADO D**URBIETA 8**

Autor y fecha: Miguel Irastorza; 1893

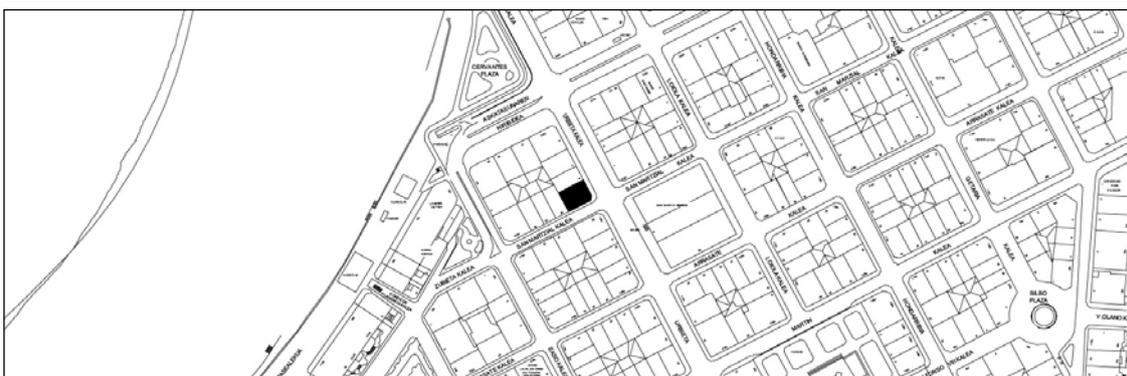
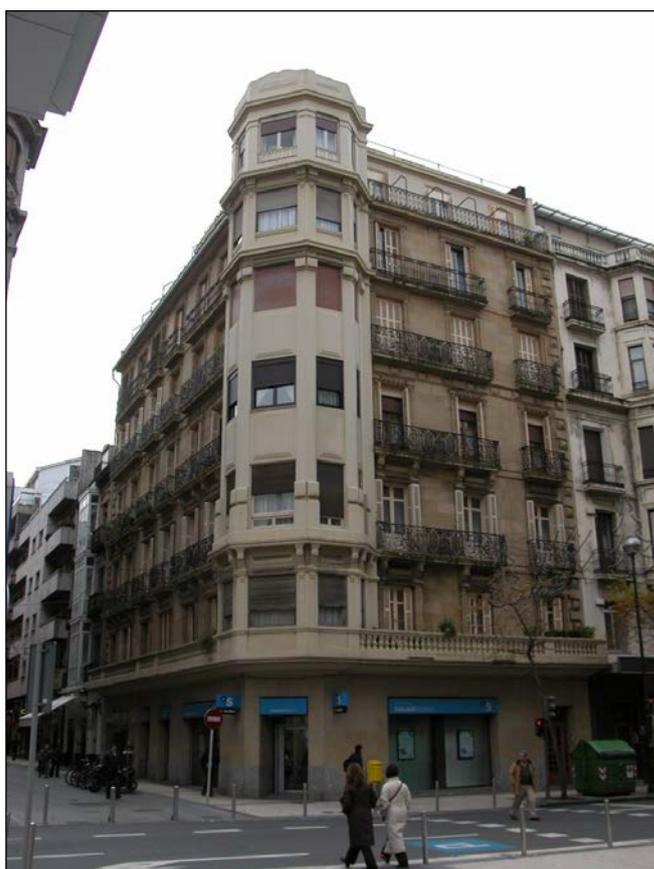
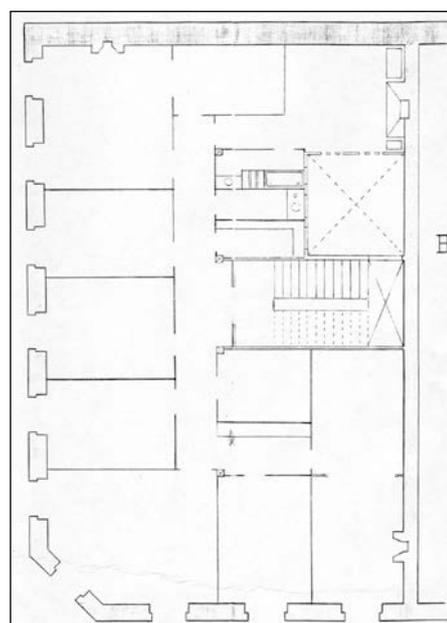
Edificio en esquina con planta baja, tres plantas altas de origen, más tres levantes de 1935, dos en plano de fachada y el tercero retranqueado (Los tres huecos finales de la planta 5ª a la calle S. Marcial se proyectaron como bajocubierta pero actualmente están a paño de fachada en fábrica revocada). Fachada de sillería con mirador de hormigón en el chaflán de esquina hasta planta 6ª incluida (de 1935). Balcón corrido de hormigón en primera planta. La planta baja está enteramente restituida en chapeo plano respetando el orden de huecos original.

A.- Elementos o partes exteriores excluidos de la protección: 6ª planta alta (retranqueada).

B.- Elementos o partes de la fachada permanentes: elementos de sillería.
