VILLA HIRUBIDE
GRADO D

AVDA. ALCALDE JOSE ELOSEGI 56

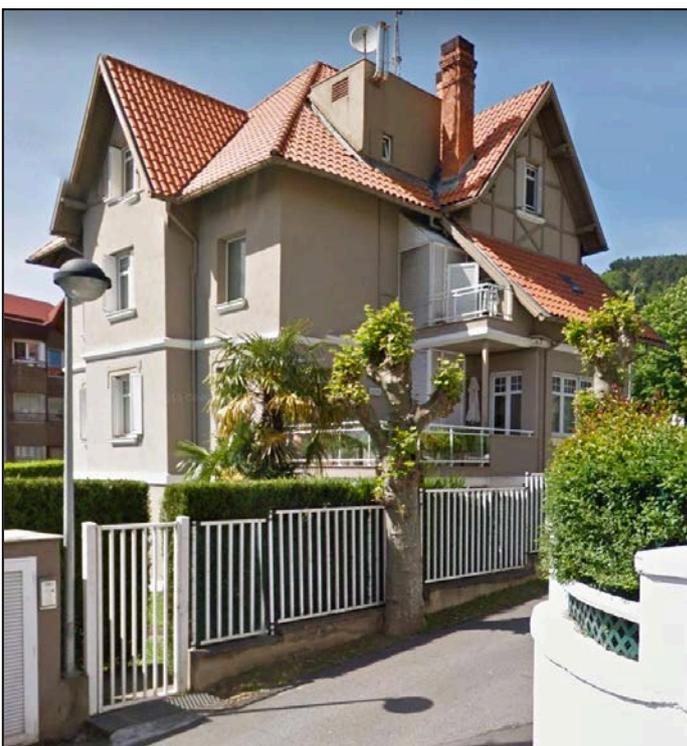
En esta casa hay una aproximación a la imagen de las residencias de veraneo de comienzos del s. XX, en la búsqueda de volúmenes fragmentados, lo cual se realiza mediante el juego de las cubiertas y no tanto de la planta, sensiblemente rectangular. Destaca la gran pendiente de los faldones con el consabido dibujo de entramado neotudor en los últimos dos niveles, diferenciados de las dos plantas inferiores. Estos son los aspectos más singulares de la villa, en particular la cubierta de semicopete de uno de los volúmenes salientes de la planta que configuran el hastial oeste. El tejado descansa sobre cuatro correas principales apoyadas en cabecero para sostener la visera saliente que protege la ventana del piñón, enmarcada por un entramado falso de madera. La viga del borde del peto se encuentra biapoyada en las dos ménsulas superiores de mayor vuelo.

- 1- Elementos o partes de la fachada excluidos de la protección: Cuerpos añadidos al proyecto original.
- 2- Elementos o partes de la fachada permanentes: Todos los relieves revocados de las fachadas. Aleros con sus vigas y canes.
- 3- Restricciones de intervención particulares: No se autorizan levantes.
- 4- Restituciones obligadas: No.
