VILLA AURORA
GRADO D

CALZADA DE EGIA 53

Ramón Cendoya, 1917

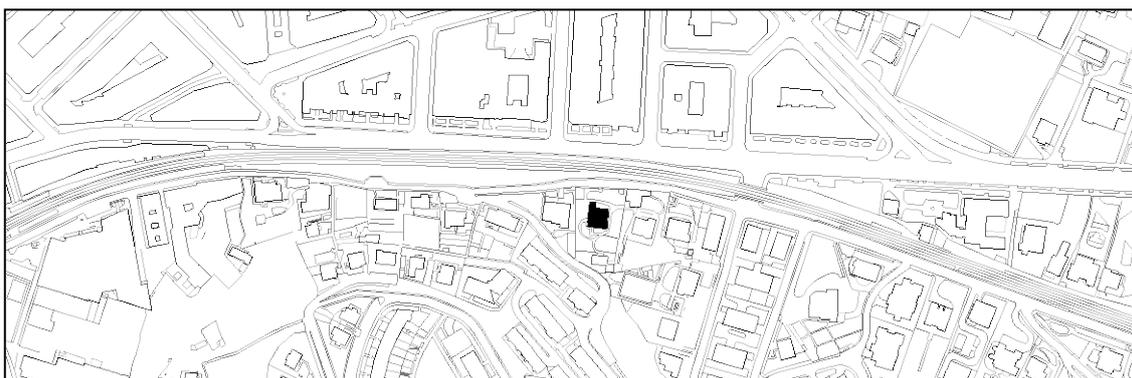
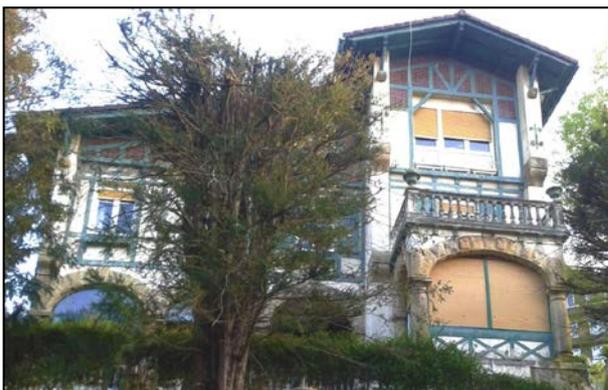
La vivienda es semejante a otras del mismo período en la ciudad, primer neovasco, caracterizándose por dos faldones desiguales en la cubierta para obtener un cuerpo estrecho adelantado. Este cuerpo se erige en protagonista y recoge el tema del caserío urbano, como son los vuelos sucesivos de entramados acompañados de dos muros laterales que avanzan sobre ménsulas. Con este adelantamiento la planta se acerca a la forma de L y da lugar al porche en el cuerpo contiguo. Existe una gradación vertical comenzando con arcos de piedra sobre columnas en forma de puro, una planta primera y la segunda bajo la cubierta, ambas cerradas con entramados.

- 1- Elementos o partes de la fachada excluidos de la protección: No.
- 2- Elementos o partes de la fachada permanentes: Elementos pétreos, los entramados, elementos de madera y las cubiertas.
- 3- Restricciones de intervención particulares: Sin levantares.
- 4- Restituciones obligadas: No.
