VILLA ANA MARÍA
GRADO D

PASEO DE LA FE 12-14-16

Miguel Irastorza, 1903

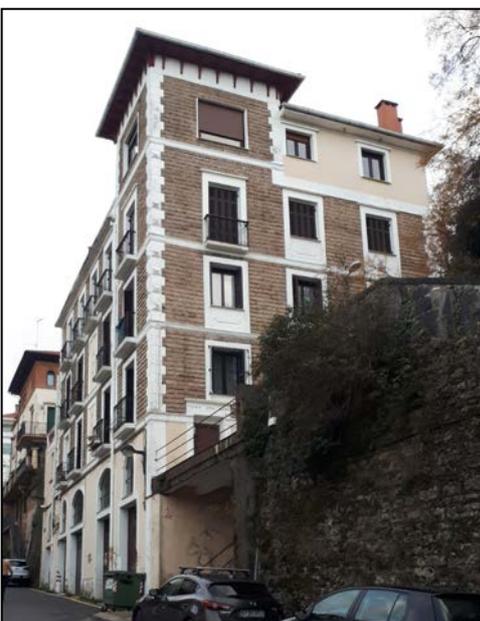
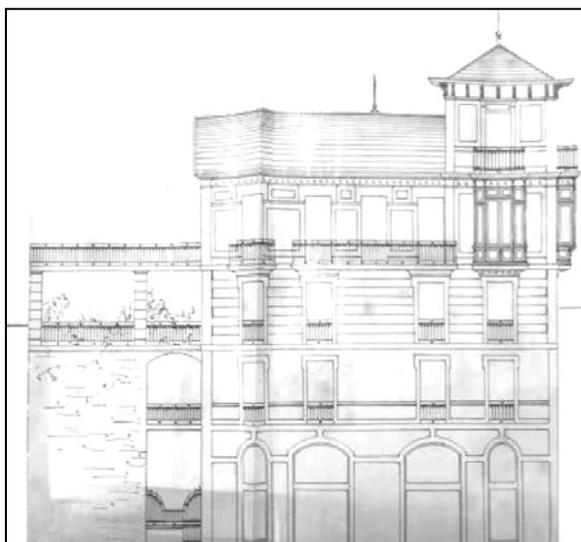
Es la segunda villa situada a caballo entre dos cotas del paseo de La Fe, con la anchura total entre los dos viales. Su perfil, a contar desde la cota inferior, es de planta baja de locales, altillo, primera y la segunda y tercera se encuentran ya sobre la rasante del vial superior. La torre de esquina se eleva hasta una cuarta planta. Posteriormente se hizo un levante postizo en lugar de la antigua cubierta inclinada. Su posición en este desnivel guarda relación con un muro contraterreno que tuvo la antigua fábrica de cal hidráulica La Fe, que se derribó para permitir el desarrollo de esta área. Las fachadas tienen un orden clasicista en la organización regular y proporciones de las puertas - ventanas a balcones, y la serie de arcos en los locales de planta baja. Presentan una diferencia clara entre los paños ciegos en imitación de aparejo almohadillado de piedra y la molduración de los recercados, impostas y esquinales. La torre está completamente integrada en el edificio, respetando en todo momento las alineaciones de las fachadas y solo emerge en altura. Está colocada estratégicamente en el ángulo más representativo y es el primer elemento que se percibe en la subida por el Paseo de la Fe desde Miraconcha.

- 1- Elementos o partes de la fachada excluidos de la protección: Levante de la cuarta planta.
- 2- Elementos o partes de la fachada permanentes: Elementos pétreos, molduras de mortero, herrería de balcones y cubierta de la torre.
- 3- Restricciones de intervención particulares: Sin levantes.
- 4- Restituciones obligadas: No.
