VILLA REGINA
GRADO D

INTXAURRONDO 30

Autor y fecha desconocidos, reforma de Luis Aladrén, 1895

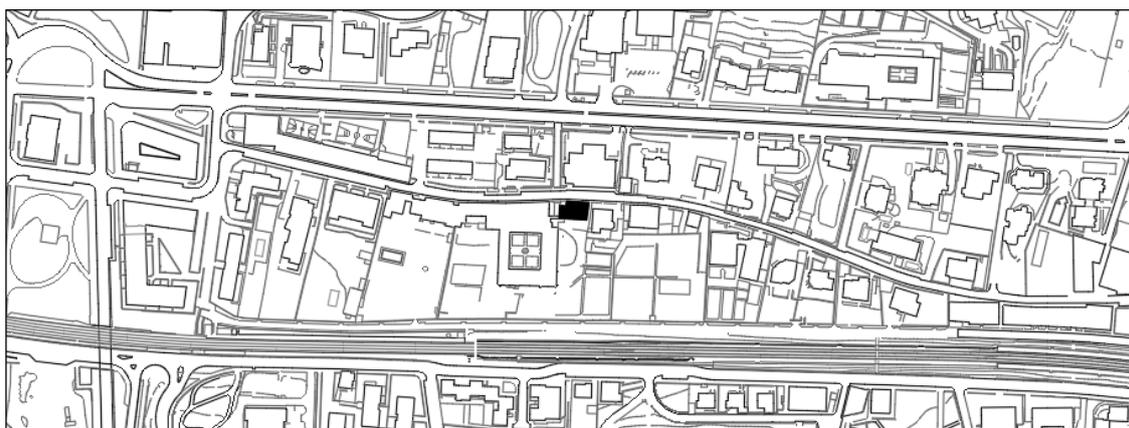
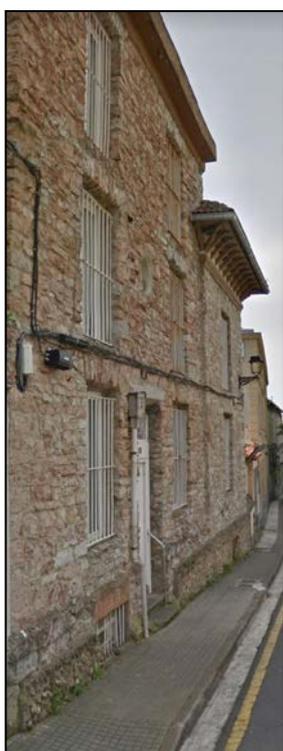
La villa se encuentra muy transformada con diversas ampliaciones, únicamente el frente a la calle Intxaurrondo mantiene la alineación original, ya que es el límite de la parcela. Inicialmente la villa se componía de dos volúmenes adosados, el mayor de tres niveles rematado con una cubierta plana y una balaustrada, y el menor con dos plantas y una cubierta a cuatro aguas. Este alero se conserva parcialmente con sus jabalcones de madera, no así los balaustres de la otra pieza. Las fachadas se encuentran desprovistas del revoco y por tanto de cualquier molduración original, quedando la fábrica de mampostería a la vista. La casa forma parte de la misma parcela que Las Salesas y continúa la misma alineación de la calle de los edificios anteriores, junto con otras dos villas.

- 1- Elementos o partes de la fachada excluidos de la protección: Cuerpos añadidos en la fachada al jardín y en la fachada lateral. La terminación actual de la cubierta plana. La herrería y carpintería de huecos.
- 2- Elementos o partes de la fachada permanentes: Elementos pétreos, cubierta a cuatro aguas.
- 3- Restricciones de intervención particulares: Sin levantes.
- 4- Restituciones obligadas: No.
