BIZITEGI ERAIKINA
B MAILA**SAN MARTIN 6**

Frantzisko Urkola, 1893.

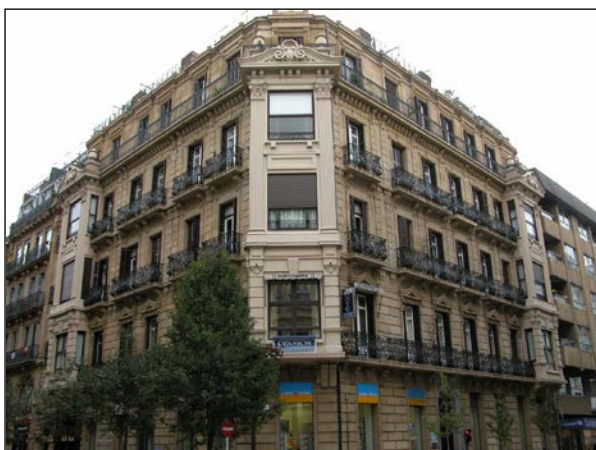
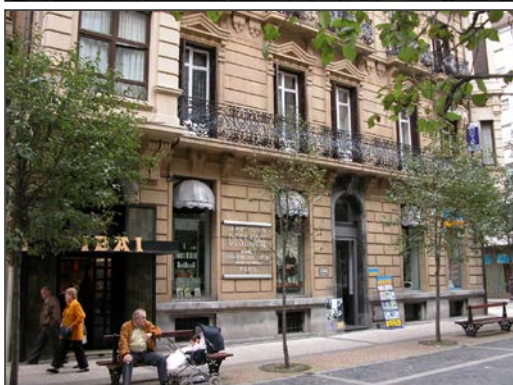
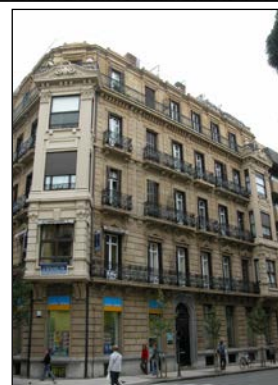
Kale kantoia egiten duen eraikina, erdisoto, solairuarte eta goiko hiru solairuz osatu profila duena; 1933an bi jasodura egin zizkioten, atzeraemanxea lehena, eta teilatupeko gisa, berriz, bigarrena, txapitulaz hornitua. Harlanduzko fatxada, granitozko zokaloa, harlanduzko kuxindura solairuarte eta lehen solairuan, eta pilastra kuxinduak fatxada erritmoa markatuz. Hormigoizko begiratokiak kantoiko alakan, eta albo baoak muturretan (1933koak halaber). Beheko solairuan solairu nagusirako sarbide zuzena proiektatu zuten; hori aldatu eta lokal bihurtuta dago, eta beste bao bat ireki zuten, gainera, solairuarterako sarrera zuzena egiteko (hasiera batean etxebizitza gisa zegoen aurreikusita, eta gaur egun lokalak dira bertan).

- 1.- Babesetik kanpo utzitako fatxadako elementuak edo zatiak: teilatupeko jasodura (5.a)
- 2.- Fatxadako elementu edo zati iraunkorrak: harlanduzko elementuak eta elementu moldeatuak.
- 3.- Esku hartzeko murrizketa bereziak: ataria aldaketarik gabe gordeko da, dauzkan jatorrizko elementu guztiekin batera.
- 4.- Nahitaezko lehengoratzek: Getaria kalerako ezkerreko baoa itxuratzea, estaldura eta elementu gainjarriak.
