TXIPRES BASERRIA
C MAILA

SAN MARKOSKO BIDEA 94-96

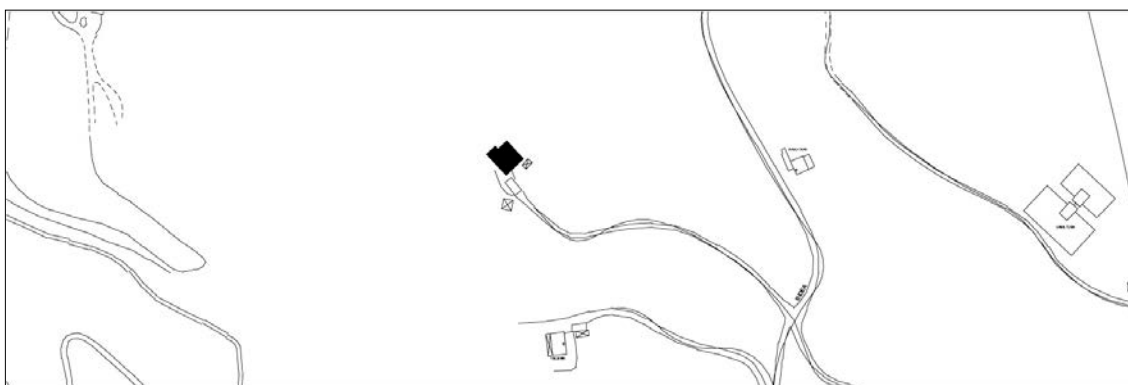
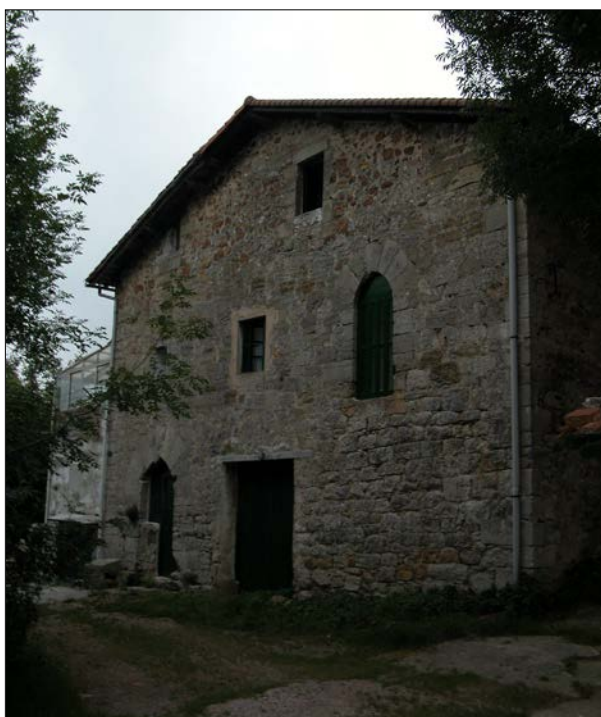
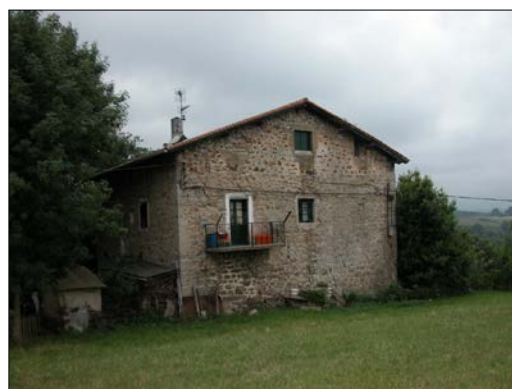
Osorik harlangaitz hormaz eraikitako fatxadak ditu. Harrizko dobelez eta arku zorrotzez egindako hiru bao nabarmentzen dira. Horietako bi fatxada nagusian daude. Jatorrizko baoetako asko itsututa daude eta perimetroan zehar beste batzuk ireki dituzte. Horietako batek hormigoizko balkoia du. Gainera, kanpotik sarrera duen alboko gorputz bat erantsi diote. Behe oina, lehen oina eta estalkipeko bigarren oina ditu.

- 1.- Erregimen orokorra.
Plan Berezi honen C babes mailan sartzearekin loturikoa.
- 2.- Berariazko erregimena.
 - A. Babesetik kanpo utzitako elementuak edo zatiak: bao berri guztiak; harlanduzko azpadurak ez dituztenak; hormigoizko balkoia; leihoetako arotzeria; alboka erantsitako gorputza eta eskailera.
 - B.- Fatxadaren elementu edo zati iraunkorrak: harlanduzko elementuak.
 - C.- Esku hartzeko murrizketa partikularrak: jasodurak ez dira onartzen.
 - D.- Nahitaezko lehengoratzek:
 - * Nahitaezko lehengoratzek: atxikitako gorputza eta alboko eskailera, eta hormigoizko balkoia ezabatzea.
 - * Erregimen orokor hori arautzeko irizpideak betetzeari lotutako gainerakoak.
