UNANUE ZAR BASERRIA
C MAILA

ERROTAZAR BIDEA 142

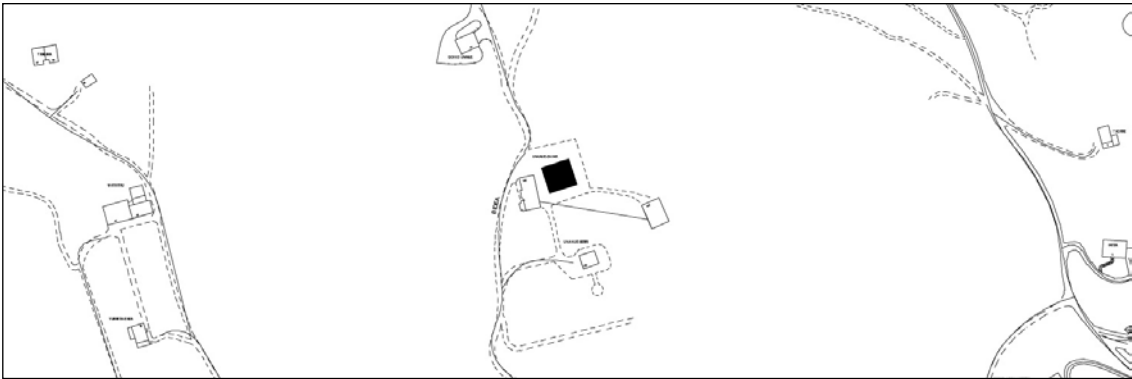
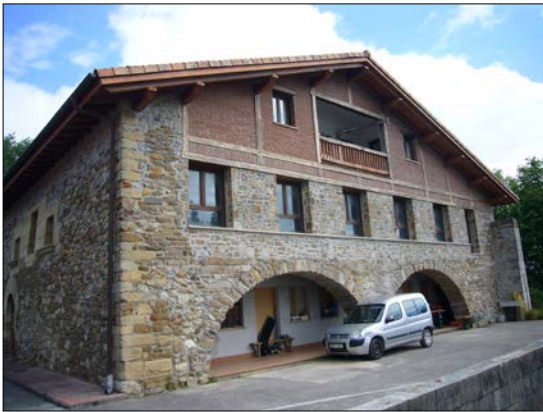
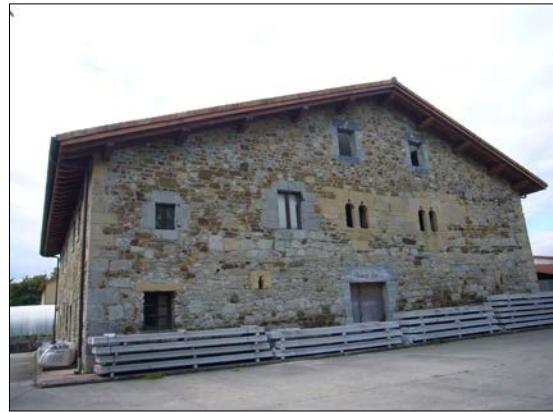
2003an su hartu zuen eta ondoren berreraiki zen eraikina. Harlangaitz hormako lau fatxadak mantendu ditu. Fatxaden alboak hormigoizko uztaiekin errematatuta daude, fatxada nagusiko goialdea izan ezik. Bertan adreilu gorri errematatua dago. Dena den, aurretik etxeko fatxadetan eta inguruan –bere perimetroan espaloiak eraiki zituzten– hainbat aldaketa eginda zeuden. Leihoen azpaduretan eta sarrerako alboko arku batean, harlanduzko elementuak eta harlangaitz hormaren fabrika nabarmentzen dira. Horien artean, elementu azpimarragarrienak dira banakako formatuko arku lobulatu txikiak eta bikiak, atzealdeko fatxadaren harrizko leihoburuetan landuak.

- 1.- Erregimen orokorra.
Plan Berezi honen C babes mailan sartzearekin loturikoa.
- 2.- Berariazko erregimena.
 - A.- Babesetik kanpo utzitako elementuak edo zatiak: zurezko bilbadura; bi arkuak beheratuak.
 - B.- Fatxadako elementu edo zati iraunkorrak: harlanduzko elementuak; gainerako arkuak.
 - C.- Esku hartzeko murrizketa partikularrak: jasodurak ez dira onartzen.
 - D.- Nahitaezko lehengoratzak: ez.
