VILLA AMPARO BIZITEGI ERAIKINA
D MAILA

MIRAKONTXA PASEALEKUA 23-24

Migel Irastortza, 1906

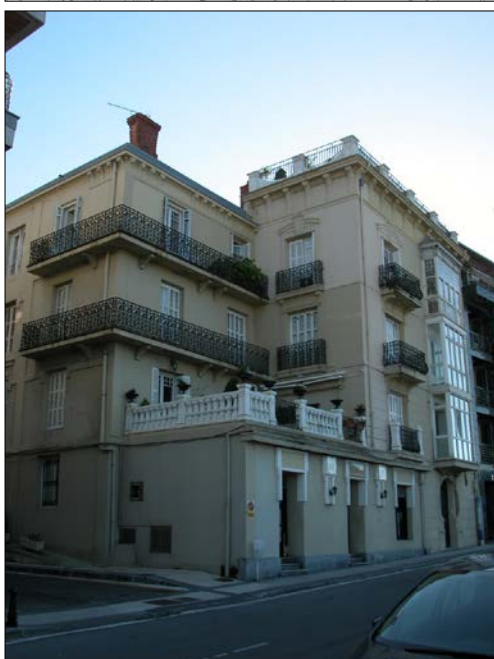
Irastortzaren proiektua Jose Vicente Mendiaren 1888ko eraikinaren eraberrikuntzat hartu zuten, baina, egiaz, solairu desberdin bat berreraikitzea izan zen, atal berriak erantsita. Horregatik, fatxadak atzeraemangunea du lehen solairuko terrazaren atzean, zeren eta hasiera batean villak oinplano errektangularra izan zuen, lerrokadura atzeraeman horrexekin. Lehen handitze batean beste errektangulu bat erantsi zioten atzealdean, lehenaren berdina bat, eta bigarren fase batean bolumen bat erantsi zioten aurrealdean, espaloiraino iritsiz; horrexek hartzen ditu ataria eta eskaillergunea. Beheko solairua eta lehen, bigarren eta hirugarren solairua ditu. Bolumenek estalki laua eta lau isurkiko estalkia dute, hurrenez hurren, mehelin bakarria, eta beste fatxadetan, berriz, baoak. Kanpoaldea lengoia modernistaz dago errematatuta, hiri honetan lehen hamarkadan ohi zenari jarraikiz, detaile txikiak ikusten baititugu atari baoan eta azpaduretako apaindura batzuetan, eta detaileak dira, halaber, idulkietan eta balkoietako eta hasiera batean bulego gisa erabili zuten lokalaren gaineko terrazako burdin lanetan.

- 1.- Babesetik kanpo utzitako fatxadako elementuak edo zatiak: atari ardatzean den begiratokia.
- 2.- Fatxadako elementu edo zati iraunkorrak: apaindura emokatuak, erlaitzak, burdin lanak eta idulkia.
- 3.- Esku hartzeko murrizketa partikularrak: jasodurarik gabe.
- 4.- Nahitaezko lehengoratzak: ez.
