TXANPONENeko ITURRIA
F MAILA
SAN ROKE 57

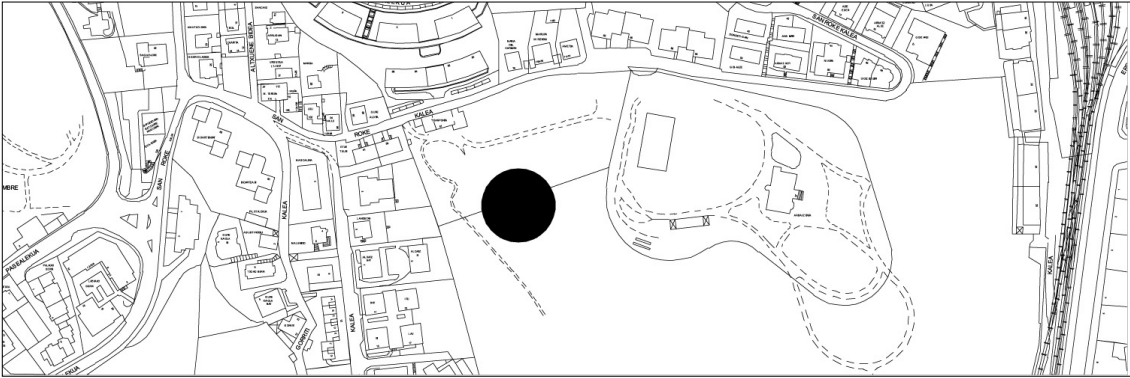
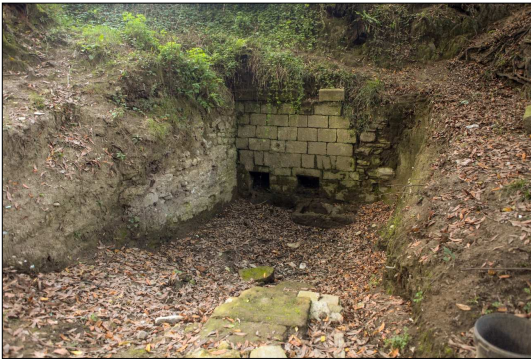
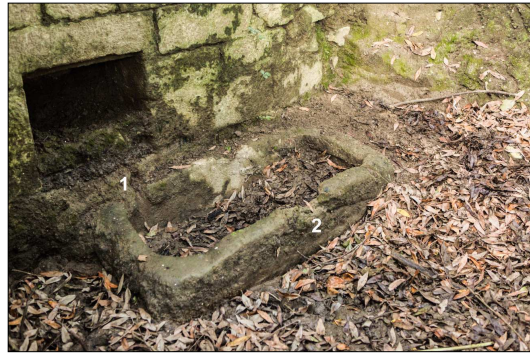
Iturri zahar baten hondarrak, Arbaizeneko espazio libreen toki sisteman kokatuak, iturburua zen, eta handik erreka bat abiatzen zen Arbaizeneko Garbitokiraino eta gero Morlanseraino jarraitzen zuen.

Iturriaren inguruneko belar-sastrakak garbitzeko arestiko lanen ondoren, junturak etenda egindako silarrizko hamar ilarak osatutako aurrealdeko horma bat ikus daiteke, eta haren behealdean bi bao daude horma hobi gisa. Hortik irteten zen iturriko ura; eskuinaldeko baoaren aurrean harrizko azpil landugabe bat dago, iturria uraska gisa erabiltzeko aukera ematen zuena. Iturriaren lurra ingurunea baino beheragoko kotan dago, eta harrizko bost maila ditu, desnibela iturriaren mailaraino gainditzen dutenak.

1. Babes erregimen orokorra.
Plan Berezi honen F babes mailan sartzearekin loturikoa.
2. Babes erregimen espezifikoa:
 - A. Babestu gabeko elementuak: ez.
 - B. Elementu edo zati iraunkorrak: ez.
 - C. Esku hartzeko murrizketa partikularrak: harrizko horma eta iturriaren azpila desmuntatzea eta ingurura lekualdatzea baimentzen da, hura zaharbertzeko, haren garrantzia azpimarratzeko eta mantentze funtzional zuzena egiteko, zonako Antolamenduko Plan Bereziak zehazten duen baldintzetan.
