SANTA MARIA, 063 HILOBIA

Kokapena	Santa Maria, 063
Espedientea	18-2
Obra-zuzendaria	José de Goicoa, arkitektoa.
Egilea	Ez da zehaztu espedientean.
Sustatzailea	Barcaiztegui familia. Eskatzailea José de Goicoa.
Kronologia	1896-10-18.
Ehorzketa-mota	Burualdearen garapen bertikaleko hilobia.
Materiala	Hareharria. Kareharria. Burdina. Marmola.
Kontserbazio-egoera	Ona.
Pertsona garrantzitsua 1	José de Goicoa obra-zuzendariaren 2. abizena Barcaiztegui da. Loturarik izan al dezakete elkarren artean? Gainera, ez da oso ohikoa Goicoak eraikitzeko lizentzia eskatzea eta kasu honetan hala egin zuen. Ez dago hildakoen zerrendarik plakan.
Arkitektura	Klasizismoa.
Eskultura	Tenplu klasikoaren profilaren eskematizazioa. Triangelu-formako frontoiko errematea igogarritasunaren ideiarekin lotuta. Ornamentu-austeritatea. Gurutzearen sinboloa interesatzen da, moztutakoa eta monumentu gainean altxatzen dena, elementu bitartekari gisa.
Beirateak eta forja	Kate lodiek bornatzen dute eremua balaustreak elkartuz ananadekorazioarekin.

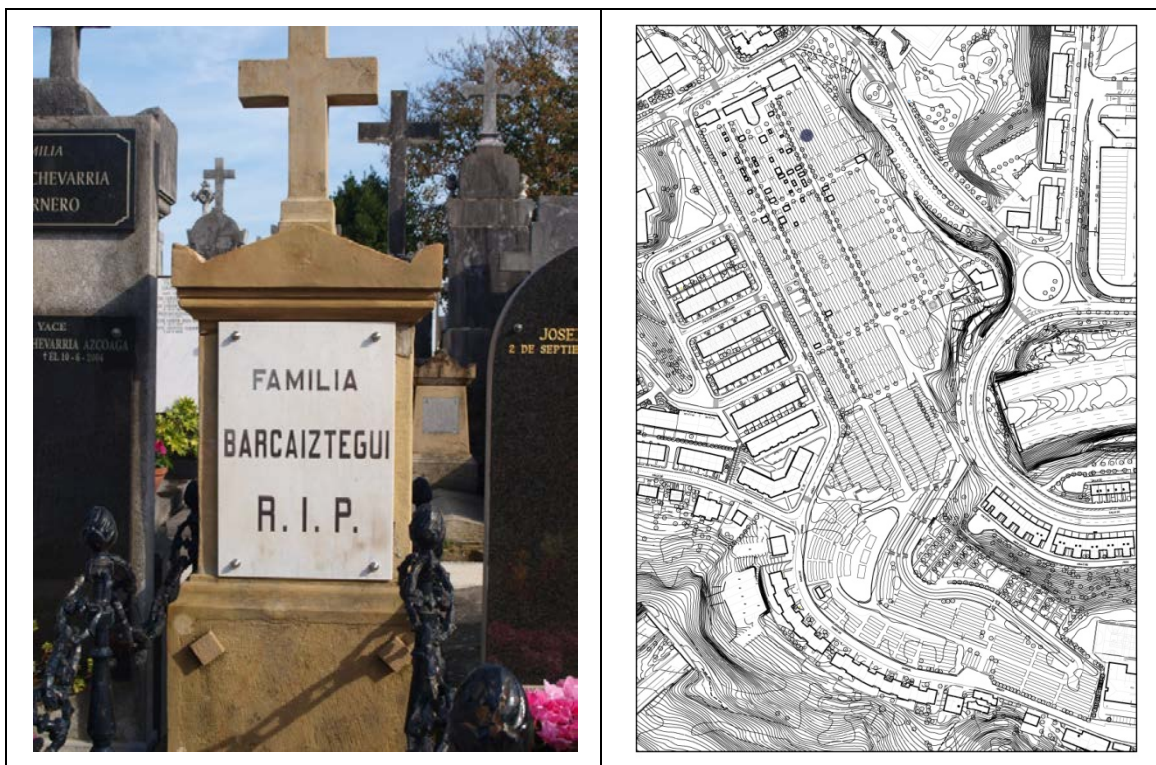
Hilobiaren irudia
